車両チェックシート

管理番号:0838110

| 車 両 情 報 | | | | | |
|---|---|---|---|---|---|
| 日野 | 平成28年12月 | TKG-XZU700X | スライドダンプ | XZU700-0006809 | |

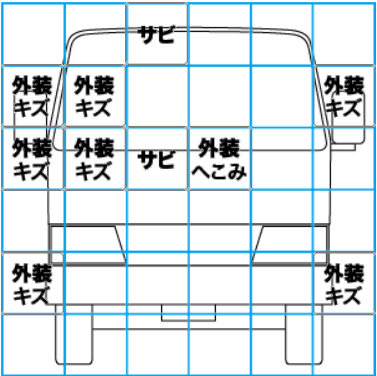
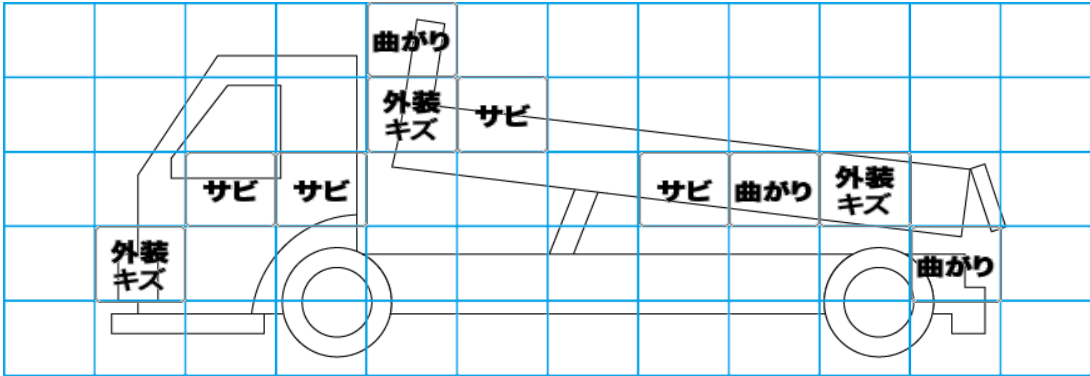
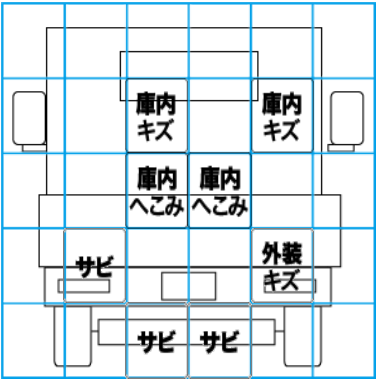
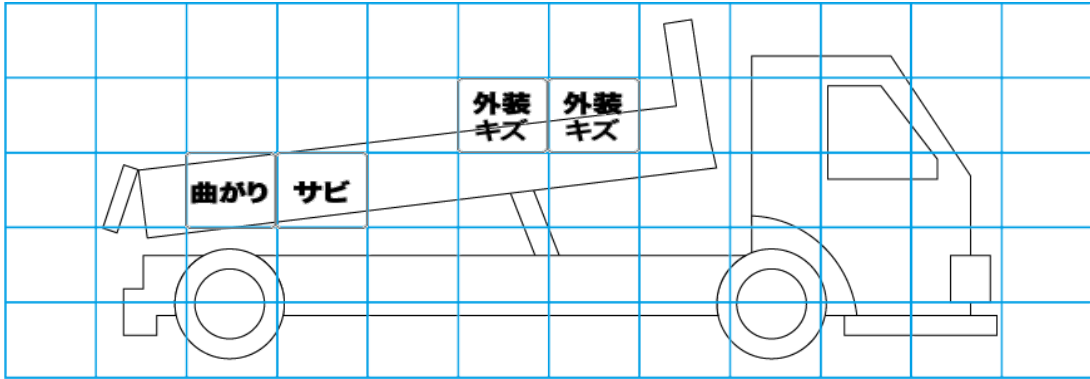
| 外装状態 | | | | |

| 【外装】 | | | | | 【ボデー内】 | | | | | | |
| 外装キズ | 外装へこみ | うき | 曲がり | サビ | 補修跡 | 割れ | 庫内キズ | 庫内へこみ | 庫内穴あき | 床汚れ | |
