車両チェックシート

管理番号:0838119

| 車 両 情 報 | | | | | |
|---|---|---|---|---|---|
| 三菱ふそう | 令和6年08月 | 2PG-FS74HZ | 冷凍バン | FS74HZ-548022 | |

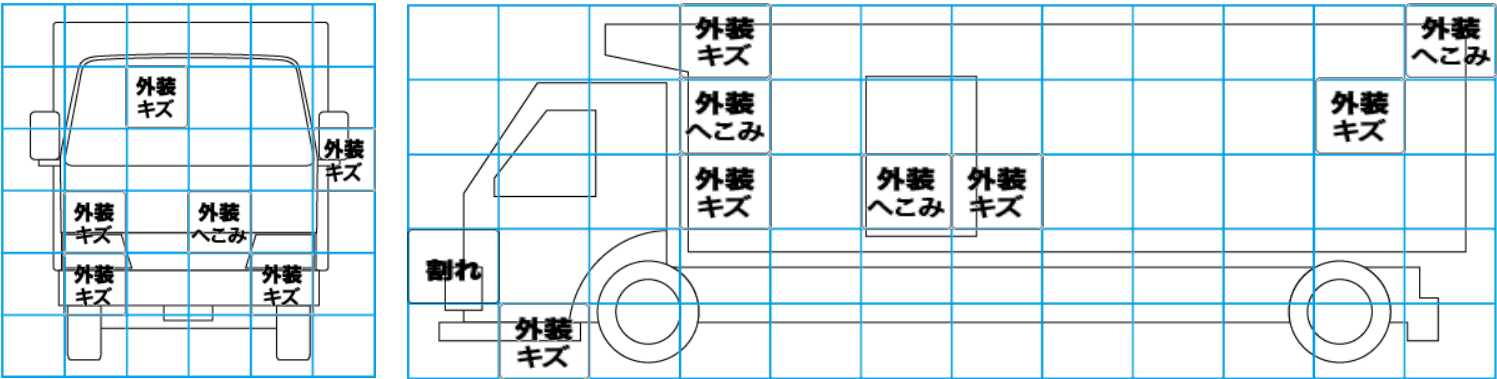
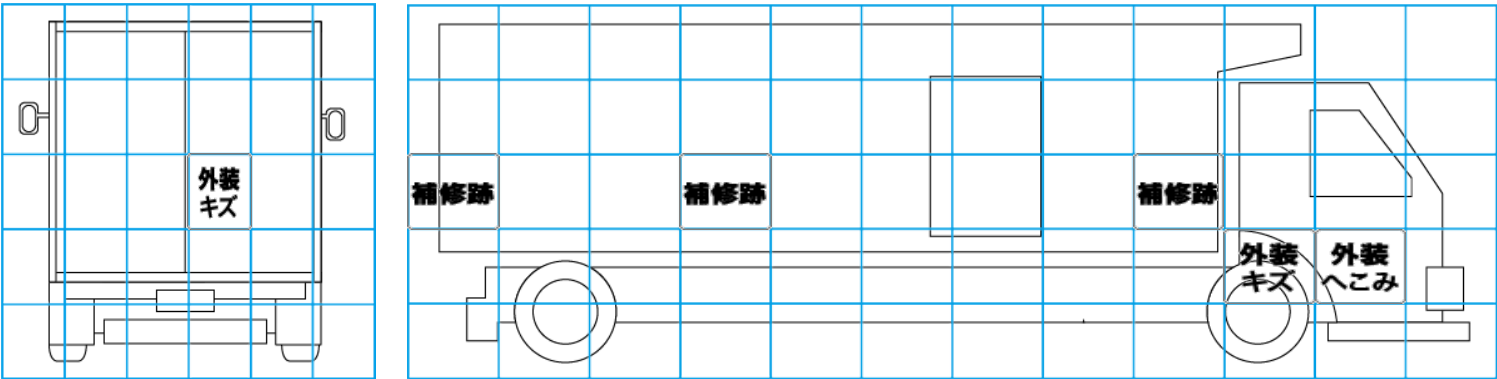
| 外装状態 | | | | |

| 外装状態 | | | | |
|---|---|---|---|---|
| キャブコーション | フレーム番号 | フレームのさび | 飛石 | 免許証の種類 |
| 有 | 確認済 | 無 | 飛石有(リペア可) | 大型 |

| 【外装】 | | | | 【ボデー内】 | | | | | | | |
| 外装キズ | 外装へこみ | うき | 曲がり | サビ | 補修跡 | 割れ | 庫内キズ | 庫内へこみ | 庫内穴あき | 床汚れ | |
