車両チェックシート

管理番号: 0838125

| 車 両 情 報 | | | | | | |
|---|---|---|---|---|---|---|
| いすゞ | | 令和1年09月 | 2PG-CYJ77C | アルミウイング | CYJ77C-7008709 | |

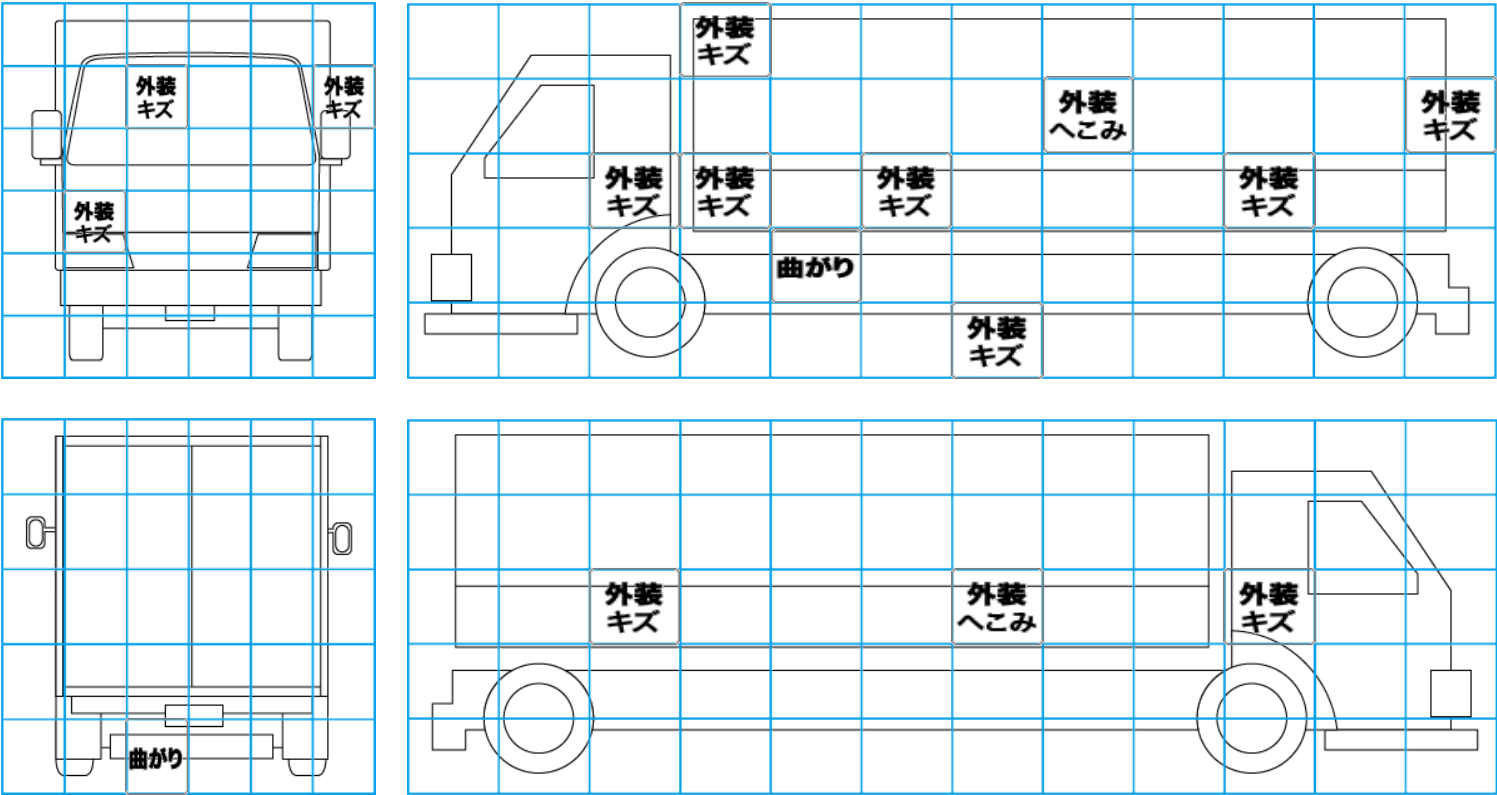
| 外装状態 | | | | |
| キャブコーション | フレーム番号 | フレームのさび | 飛石 | 免許証の種類 |
| 有 | 確認済 | 小 | 点傷有 | 大型 |

| 【外装】 | | | | 【ボデー内】 | | | | | | | |
| 外装キズ | 外装へこみ | うき | 曲がり | サビ | 補修跡 | 割れ | 庫内キズ | 庫内へこみ | 庫内穴あき | 床汚れ | |
