| 車 両 情 報 | | | | |
| いすゞ | 平成28年10月 | QPG-CYJ77B | アルミウイング | CYJ77B-7003758 |

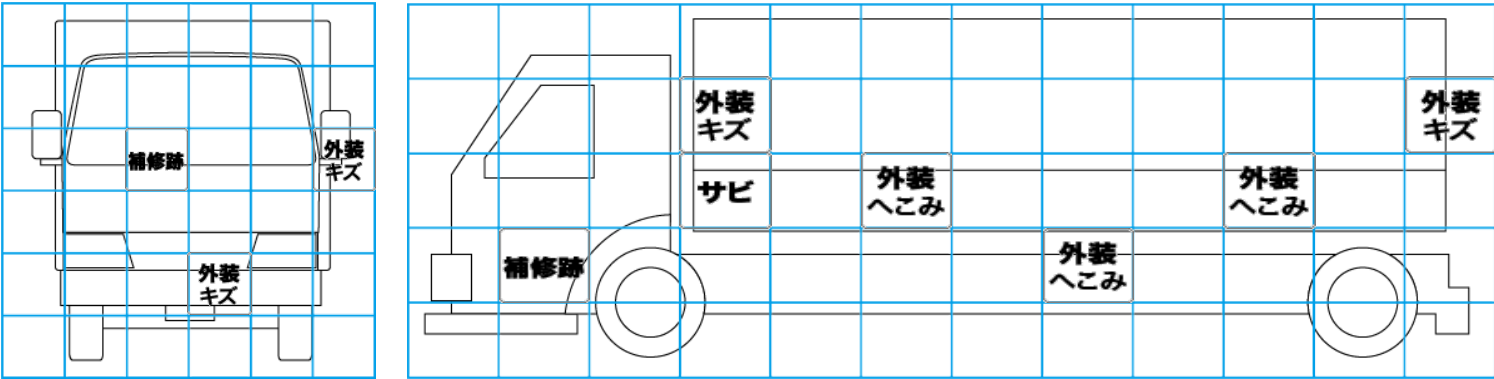
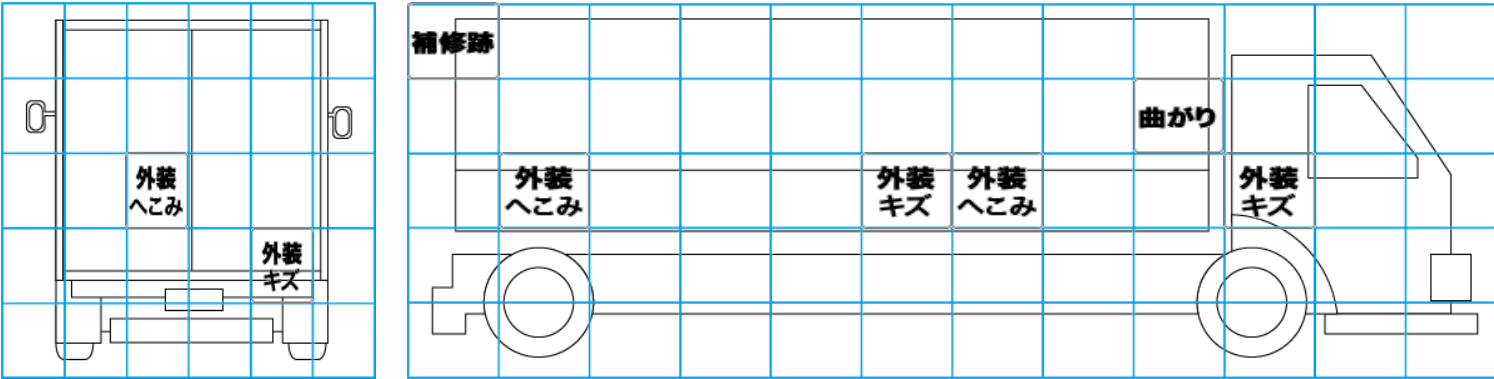
| 外装状態 | | | | |

| 【外装】 | | | | | 【ボデー内】 | | | | | | |
| 外装キズ | 外装へこみ | うき | 曲がり | サビ | 補修跡 | 割れ | 庫内キズ | 庫内へこみ | 庫内穴あき | 床汚れ | |
