車両チェックシート

管理番号:0838128

| 車 両 情 報 | | | | | |
|---|---|---|---|---|--|
| 日野 | 平成28年06月 | TKG-FD9JLAA | アルミウイング | FD9JLA-18129 | |

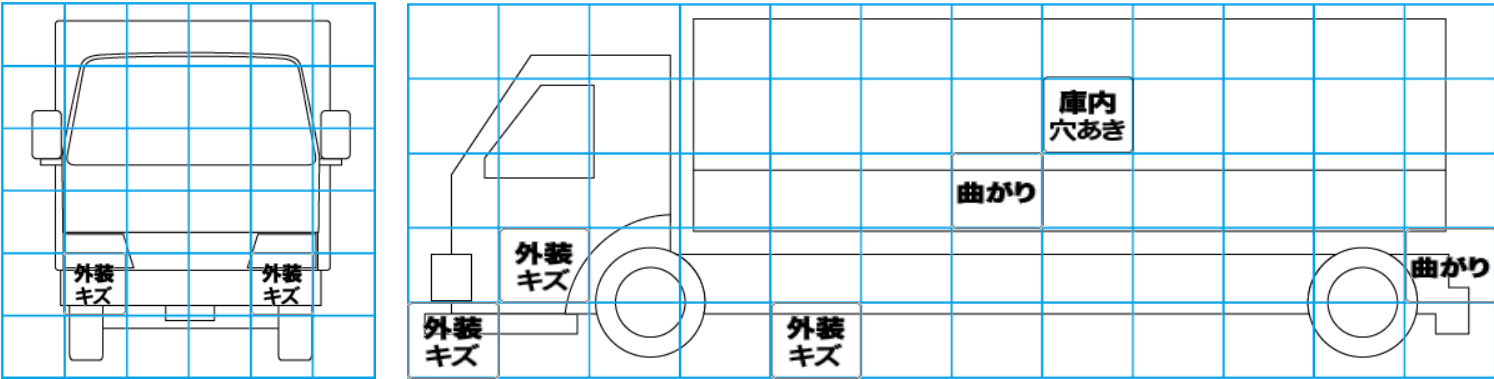
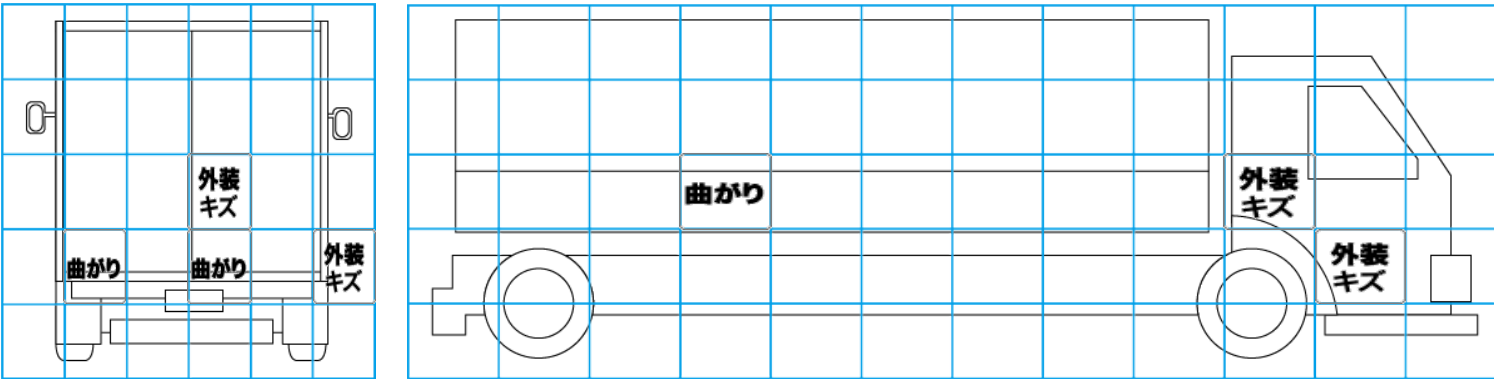
| 外装状態 | | | | |

| 【外装】 | | | | | | 【ボデー内】 | | | | | |
| 外装キズ | 外装へこみ | うき | 曲がり | サビ | 補修跡 | 割れ | 庫内キズ | 庫内へこみ | 庫内穴あき | 床汚れ | |
