| 車 両 チェ ッ ク シ ー ト | | | | | 管理番号 : 0838133 | | |
| 日野 | 平成25年12月 | QKG-FN1AWAA | 幌ウイング | FN1AWA-11645 | | | |

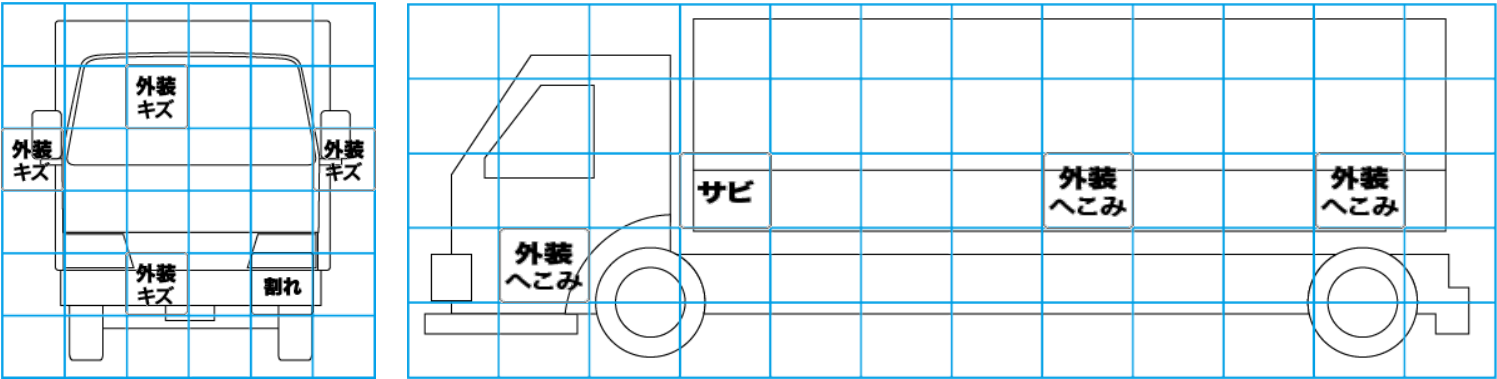
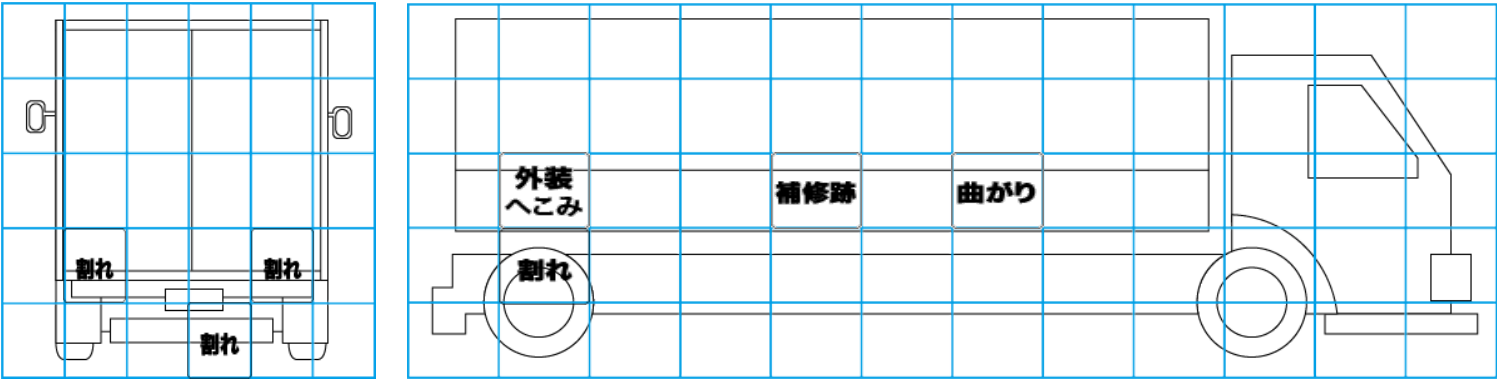
| 外装状態 | | | | |
| キャブコーション | フレーム番号 | フレームのさび | 飛石 | 免許証の種類 |
| 有 | 確認済 | 小 | 点傷有 | 大型 |

| 【外装】 | | | | | 【ボデー内】 | | | | | | |
| 外装キズ | 外装へこみ | うき | 曲がり | サビ | 補修跡 | 割れ | 庫内キズ | 庫内へこみ | 庫内穴あき | 床汚れ | |
