車両チェックシート

管理番号:0838135

| 車 両 情 報 | | | | | | |
|---|---|---|---|---|---|--|
| 日野 | | 令和6年07月 | 2KG-XZU710M | ドライバン | XZU710-0038215 | |

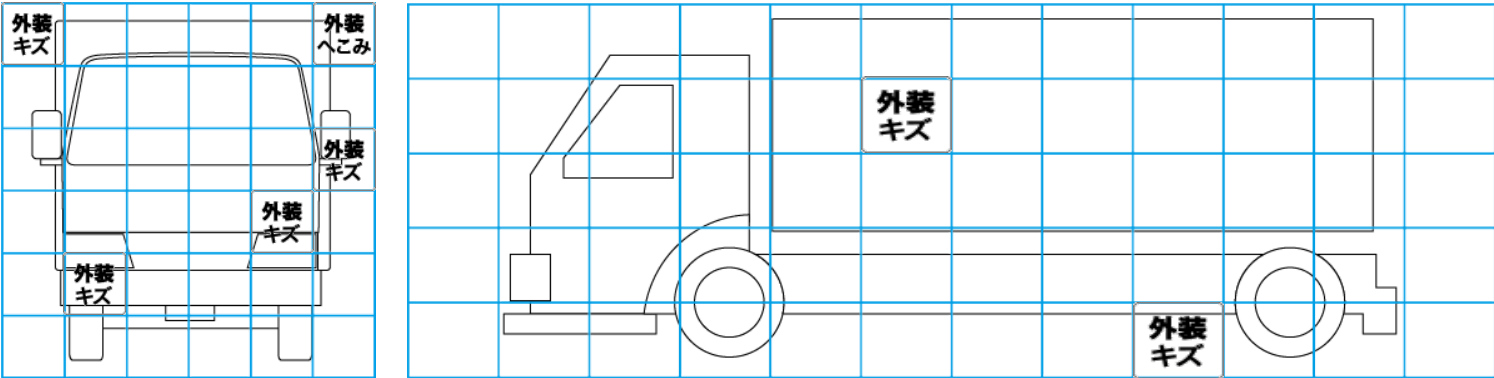
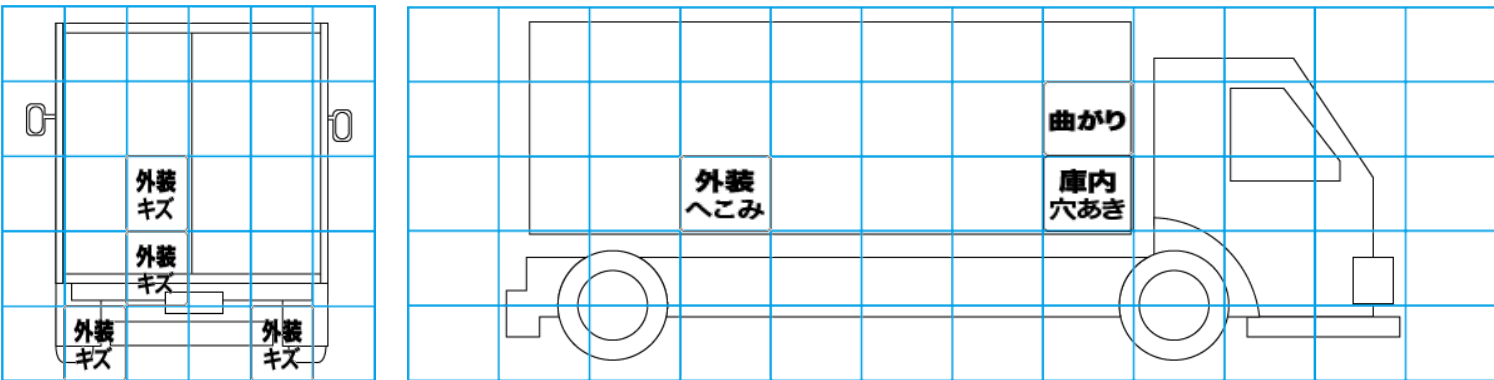
| 外装状態 | | | | |

| 外装状態 | | | | |
|---|---|---|---|---|
| キャブコーション | フレーム番号 | フレームのさび | 飛石 | 免許証の種類 |
| 有 | 確認済 | 無 | 無 | 準中型 |

| 【外装】 | | | | 【ボデー内】 | | | | | | | |
| 外装キズ | 外装へこみ | うき | 曲がり | サビ | 補修跡 | 割れ | 庫内キズ | 庫内へこみ | 庫内穴あき | 床汚れ | |
