車両チェックシート

管理番号 : 0838140

| 車 両 情 報 | | | | |
|---|---|---|---|---|
| 三菱ふそう | 令和6年09月 | 2PG-FS84HZ | アルミウイング | FS84HZ-500115 |

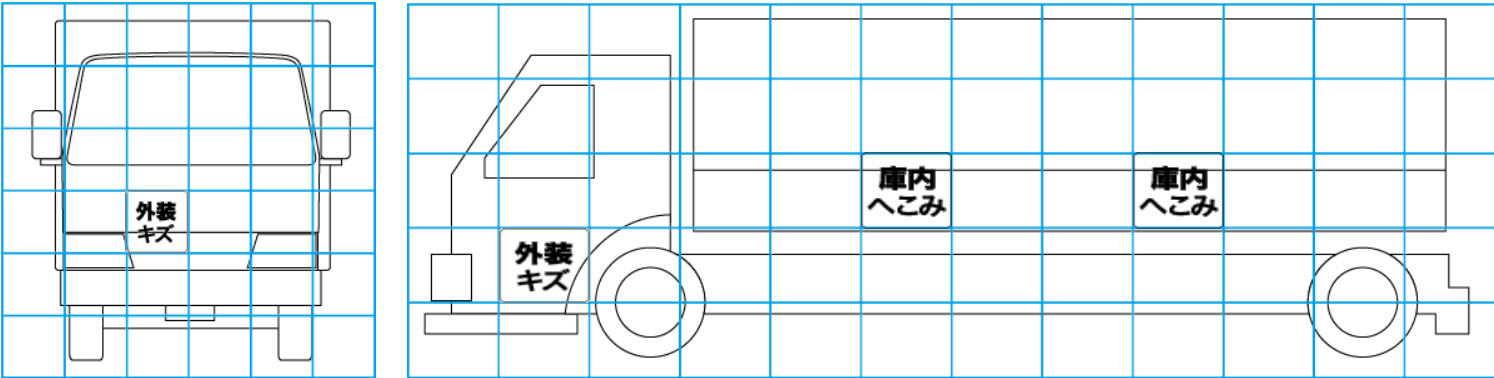
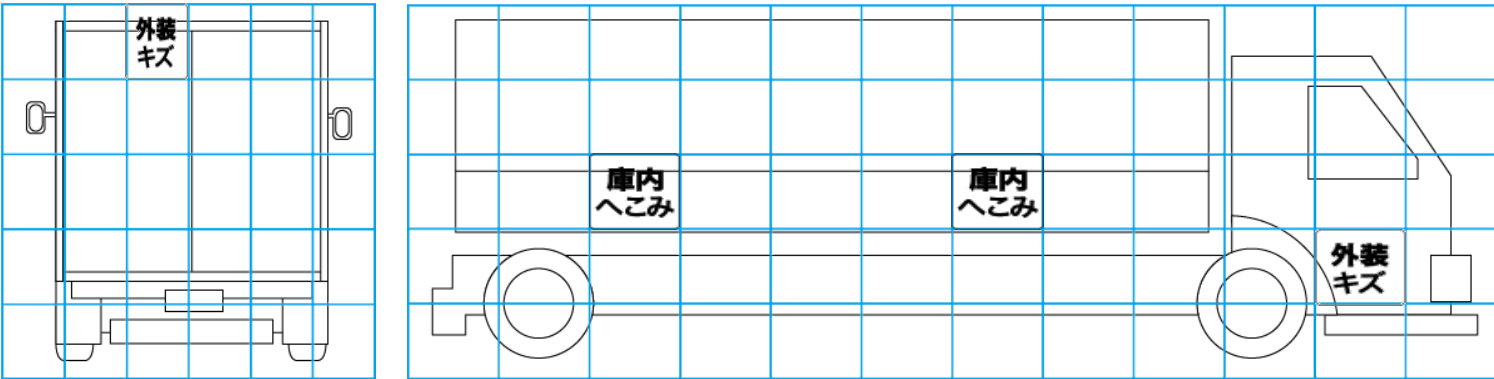
【外装】

キャブ内キズ、汚れ。アイドルングストップ付。オートクルーズ付。フロントバンパー右メッキカバー欠品。  
スマートキー2個。ボデーキー2本。ドアキー2本。

| 上物仕様 | | | |
|---|---|---|---|
| 【備考】 ラッシングレール2段。鳥居形引き出しフック9対。庫内灯4ケ。庫内キズ、凹み。床キズ、汚れ。 | | | |

| 外装キズ | 外装へこみ | うき | 曲がり | サビ | 補修跡 | 割れ | 庫内キズ | 庫内へこみ | 庫内穴あき | 床汚れ |
