| 車両チェックシート | | | | 管理番号 : 0838152 | |
| 日野 | 令和1年07月 | TPG-XZU710M | ドライバン | XZU710-0028159 | |

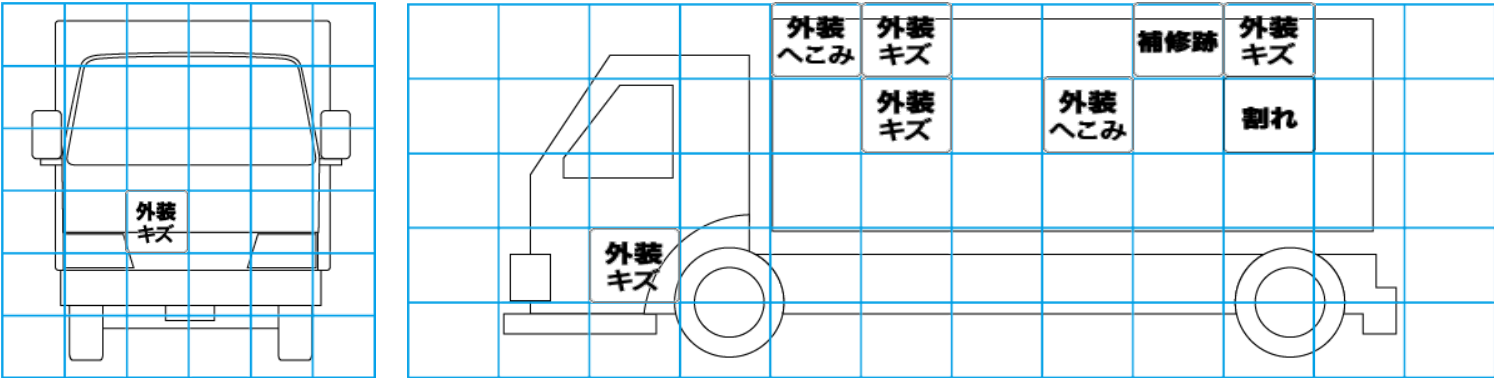
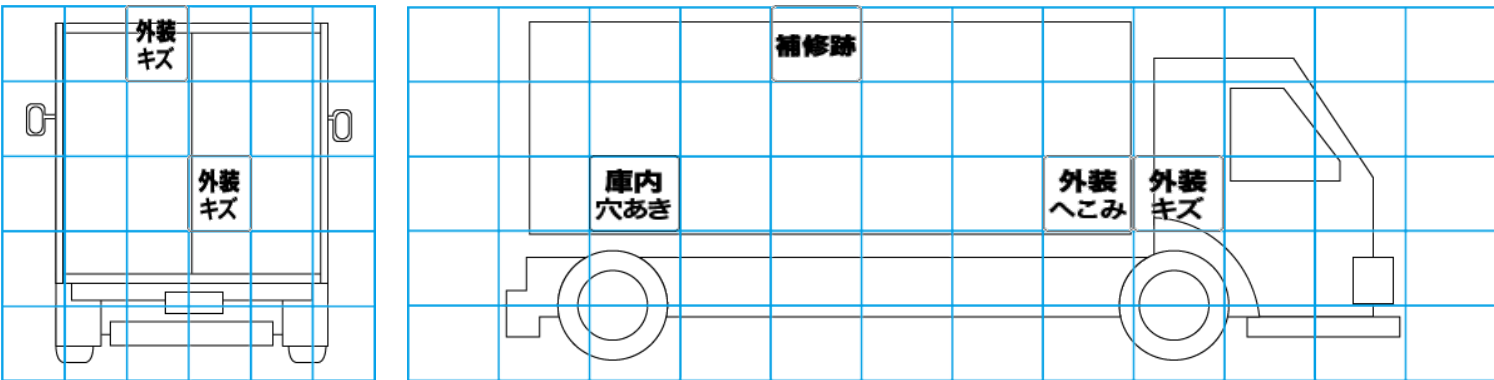
| 外装状態 | | | | |

| 外装状態 | | | | |
|---|---|---|---|---|
| キャブコーション | フレーム番号 | フレームのさび | 飛石 | 免許証の種類 |
| 有 | 確認済 | 無 | 点傷有 | 準中型 |

| 【外装】 | | | | 【ボデー内】 | | | | | | | |
| 外装キズ | 外装へこみ | うき | 曲がり | サビ | 補修跡 | 割れ | 庫内キズ | 庫内へこみ | 庫内穴あき | 床汚れ | |
