車両チェックシート

管理番号:0838155

| 車 両 情 報 | | | | | |
|---|---|---|---|---|---|
| 三菱ふそう | 令和1年08月 | TPG-FEB50 | 平ボディ | FEB50-573812 | |

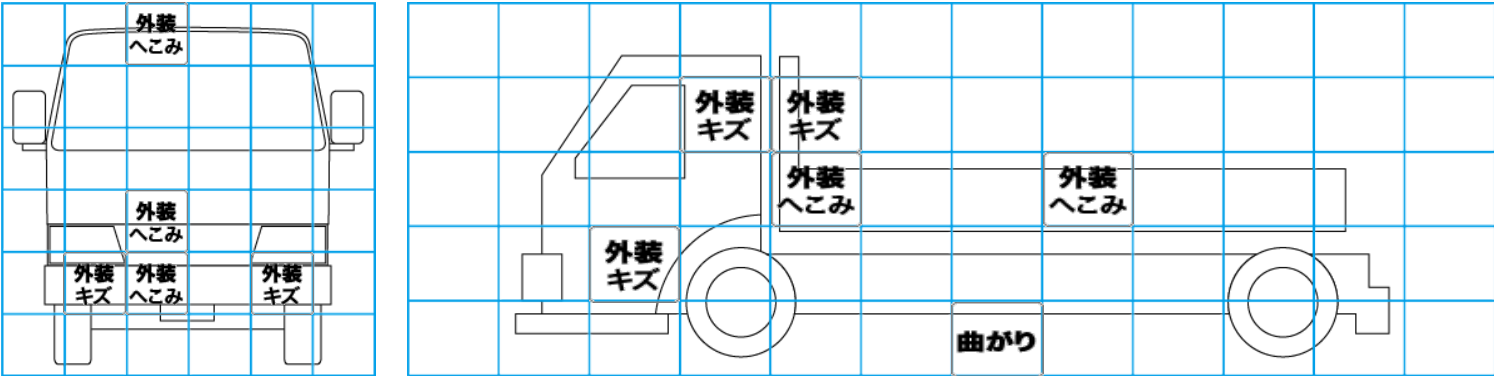
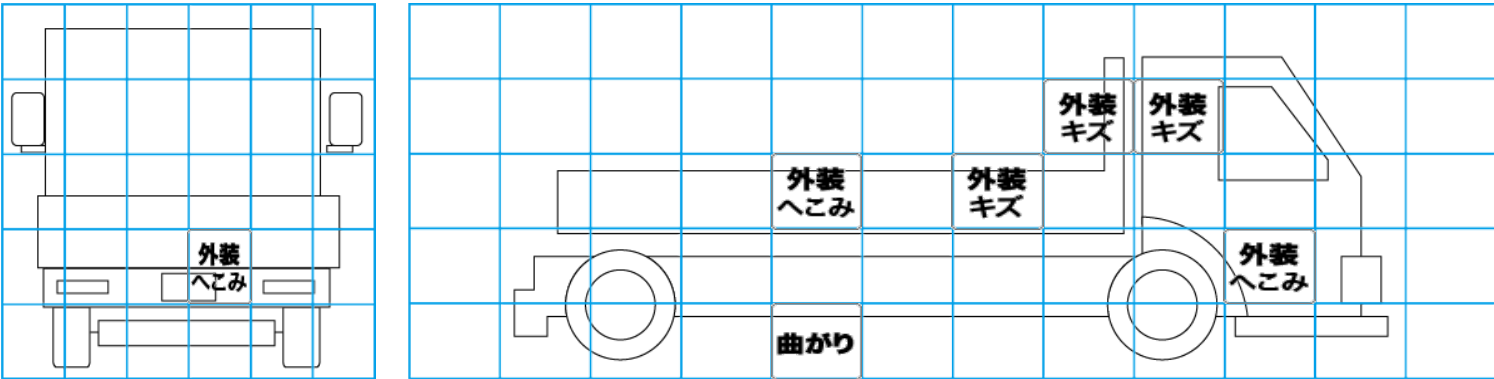
| 外装状態 | | | | |

| 上物仕様 | | | |
|---|---|---|---|
| 【備考】引き出しフック3対。アオリ内板割れ。前たて内板割れ。 | | | |

| 外装状態 | | | | |
|---|---|---|---|---|
| 有 | 確認済 | 無 | 点傷有 | 準中型 |

| 【外装】 | | | | 【ボデー内】 | | | | | | | |
|---|---|---|---|---|---|---|---|---|---|---|--|
| 外装キズ | 外装へこみ | うき | 曲がり | サビ | 補修跡 | 割れ | 庫内キズ | 庫内へこみ | 庫内穴あき | 床汚れ | |
