| 車 両 情 報 | | | | |
| いすゞ | 平成26年9月 | TKG-NKR85AD | ダンプ | NKR85-7040219 |

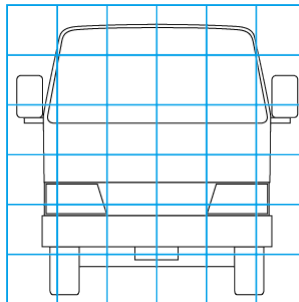
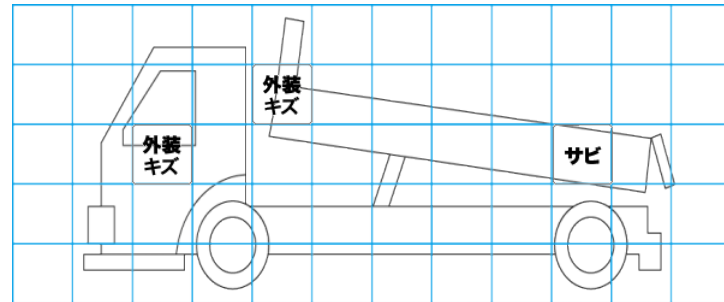
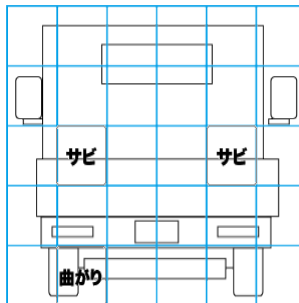
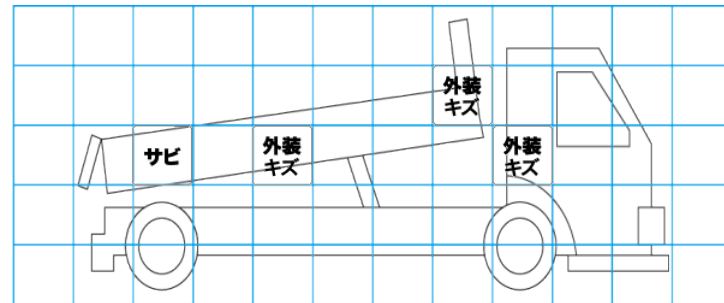
| 外装状態 | | | |

特記事項 エンジンキー4本（内1本リモコンキー付き）  
天井凹み有り

| 外装状態 | | | |
|---|---|---|---|
| 有 | 確認済 | 小 | 点傷有 |

【外装】

【ボデー内】
