車両情報				
車名	初年度登録	型式	形状	車台番号
三菱ふそう	令和 3年5月	2PG-FEAV0	塵芥車	FEAV0-583517
走行	馬力	シフト	ブレーキ	ボディ内寸
61.869km	150PS/110KW	M/T 5速	ハキューム	長: mm 幅: mm 高: mm 門高: mm

上物仕様			
上物名	メーカー	型式「製造番号」	年式
塵芥車	モリタエコノス	KA744D 「13176138」	令和 3年
【備考】 回転式、連続スイッチ付、ダンプ排出、容積4.4立米、積載荷重中心位置荷箱前端より1.080m。			
【備考】			
【備考】

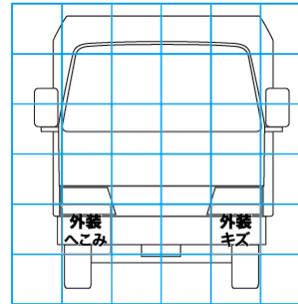
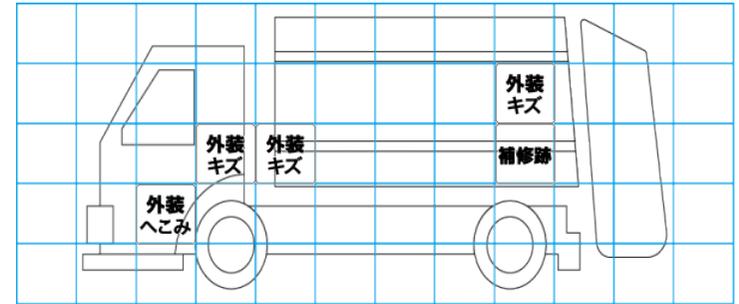
【外装】

特記事項 キャブ内キズ汚れ。右ドア取付ピラー部歪みあり。右ドア凹み曲がり。
エンジンキー3本、キーレスリモコン1個。
