| 車 両 情 報 | | | | | |
| いすゞ | 平成30年10月 | 2PG-FRR90S2 | アルミウィング | FRR90-7128947 | |

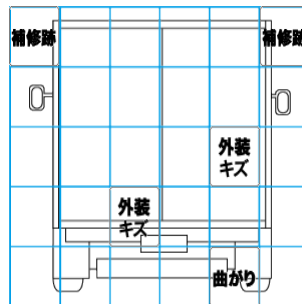
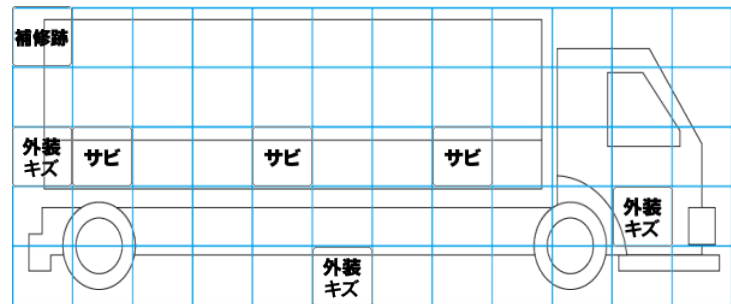
【ボデー内】

| 上物仕様 | | | |
|---|---|---|---|
| 【備考】PG寸法：全長1,570mm・全幅2,290mm・有効長1,265mm・有効幅2,215mm。最大荷重1,000 k g。ラジコン付。<br>プラットホーム曲り・亀裂有り（カートストッパー浮き有）。 | | | |
