| 車 両 情 報 | | | | |
| 日野 | 平成29年11月 | TKG-FD9JLAA | ドライバン | FD9JLA-20457 |

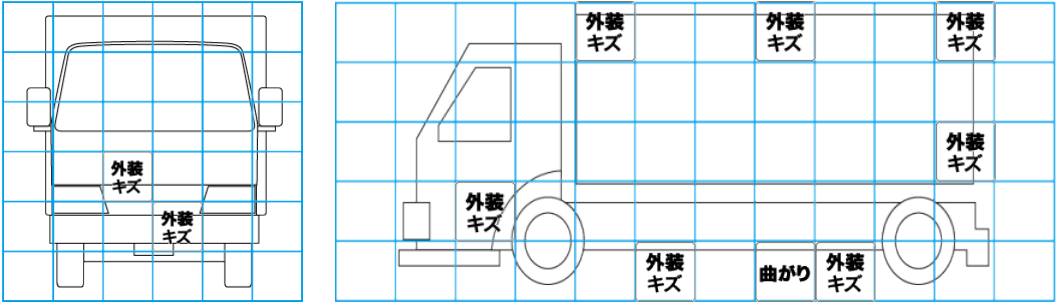
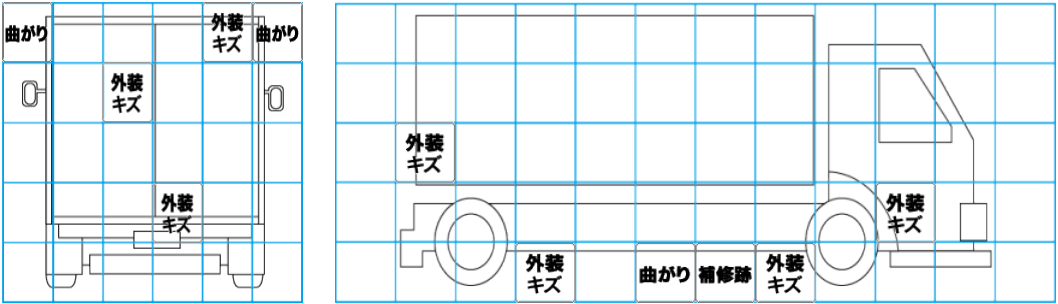
| 外装状態 | | | |

| 特記事項 | キャビンキズ汚れ。<br>エンジンキー1本（スベアー無し）<br>ボディキー1本 |

| 上物仕様 | | | |
|---|---|---|---|
| 【備考】ラッシングレール2段。庫内灯2ケ（1ケ不灯）。左スライド式サイド扉。左前方内張り穴あき有り。右サイドバンパー補修跡有り。 | | | |

| 【外装】 | | | | | 【ボデー内】 | | | | | |
| 外装<br>キズ | 外装<br>へこみ | うき | 曲がり | サビ | 補修跡 | 割れ | 庫内<br>キズ | 庫内<br>へこみ | 庫内<br>穴あき | 床<br>汚れ |
