車両情報				
車名	初年度登録	型式	形状	車台番号
いすゞ	令和 2年7月	2RG-FRR90S2	アルミ平	FRR90-7157149-A
走行	馬力	シフト	ブレーキ	ボディ内寸
369,142km	240PS/177KW	M/T 6速	エア	長: 6,200 mm 幅: 2,360 mm 高: 690 mm 門高: 590 mm

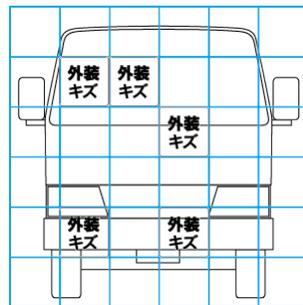
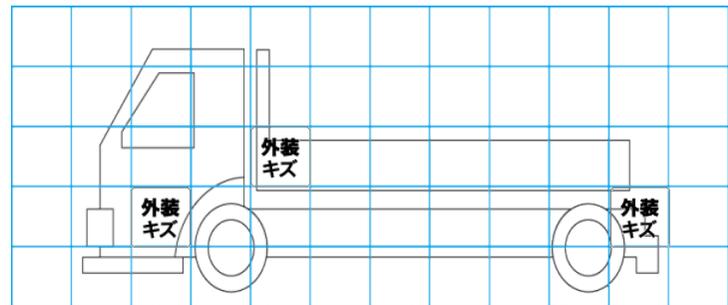
【外装】

外装状態			
キャブコーション	フレーム番号	フレームのさび	飛石
有	確認済	小	飛石有(リペア不可)

外装キズ	外装へこみ	うき	曲がり	サビ	補修跡	割れ	庫内キズ	庫内へこみ	庫内穴あき	床汚れ
------	-------	----	-----	----	-----	----	------	-------	-------	-----
