| 車 両 情 報 | | | | |
| 日野 | 令和 1年6月 | 2KG-GD2ABA | セルフクレーン | GD2AB-101099-A |

| 上物仕様 | | | |
|---|---|---|---|
| 平ボディ | 小平産業 | 「B1905026」 | 令和 1年 |
| クレーン/クレーン | タダノ | TM-ZE304SLHR<br>「KD3135」 | 令和 1年6月 |

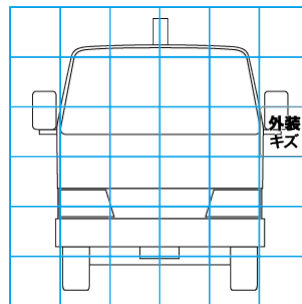
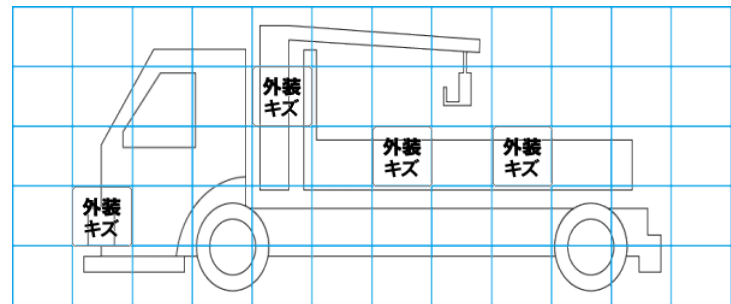
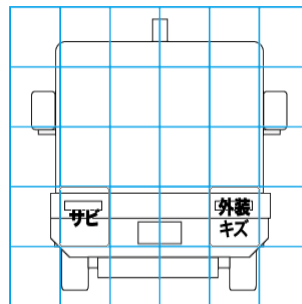
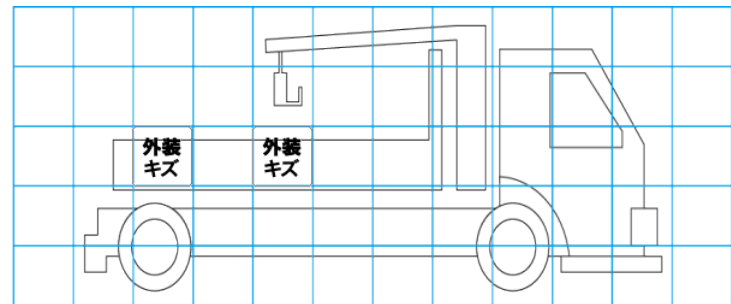
| 外装状態 | | | |

特記事項 エンジンキー3本、車両後面『速度抑制装置付き』表示ステッカー欠損  
記録簿 有（R2/4～R5/6）

| 上物仕様 | | | |
|---|---|---|---|
| 【備考】セイコーラック、ロープフック左右14対、ロープ穴左右4対、前立て作業灯2ケ、歩み板、床板コンパネ張り、床板うき有り、荷台キス汚れ有り | | | |

| 外装状態 | | | |
|---|---|---|---|
| キャブコーション | フレーム番号 | フレームのさび | 飛石 |
| 有 | 確認済 | 無 | 無 |
