| 車両情報 | | | | |
| 日野 | 令和 5年7月 | 2KG-FD2ABG | 冷凍バン | FD2AB-133630 |

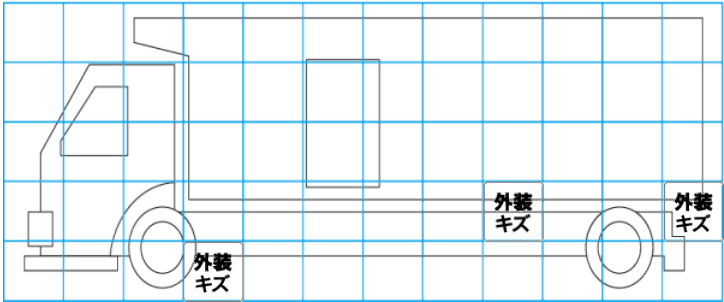
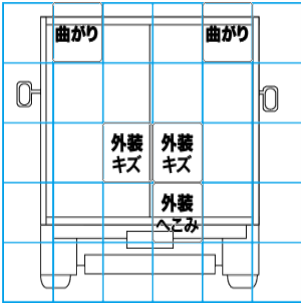
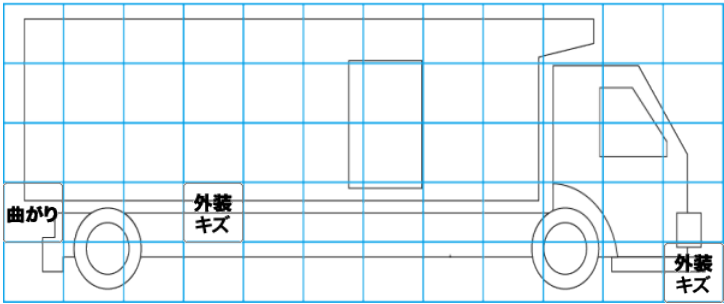
| 外装状態 | | | |
| キャブコーション | フレーム番号 | フレームのさび | 飛石 |
| 有 | 確認済 | 無 | 点傷有 |

| 【外装】 | | | | | 【ボデー内】 | | | | | |
| 外装<br>キズ | 外装<br>へこみ | うき | 曲がり | サビ | 補修跡 | 割れ | 庫内<br>キズ | 庫内<br>へこみ | 庫内<br>穴あき | 床<br>汚れ |
