| 車 両 情 報 | | | | |
| 日野 | 平成26年1月 | KQG-FW1EXBG | アルミウィング | FW1EXB-16345 |

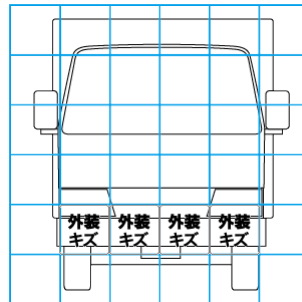
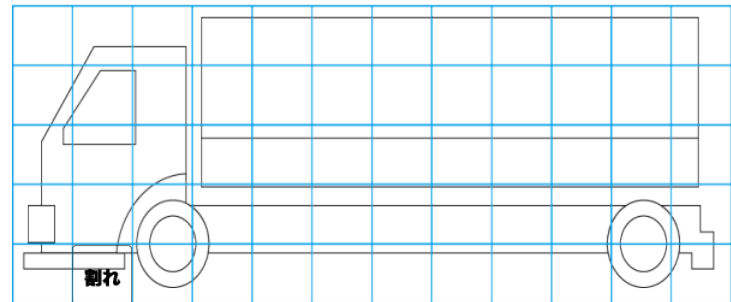
【外装】

特記事項 看板剥離跡 運転席シートリクライニングレバーノブ割れ  
コンソールボックス割れ キャブ内 傷・汚れ・ビス穴 有り 右ドア灰皿蓋割れ  
エンジンキー1本 キーレスリモコン1個 ボディキー1本

| 外装状態 | | | |
|---|---|---|---|
| 有 | 確認済 | 中 | 点傷有 |

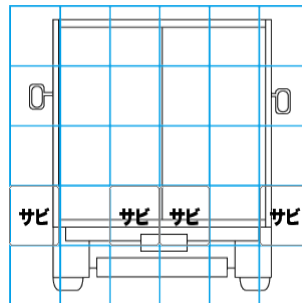
【ボデー内】

【備考】燗り4方開 セイコーラック2対 回転式中柱 ラッシングレール2段 鳥居型引出しフック9対 庫内灯4個  
床鉄板腐食有（左後部）
