車両情報				
車名	初年度登録	型式	形状	車台番号
いすゞ	平成29年7月	TKG-FRR90S2	冷凍パン	FRR90-7112702
走行	馬力	シフト	ブレーキ	ボディ内寸
124,592km	210PS/154KW	M/T 6速	エア	長: 6,140 mm 幅: 2,280 mm 高: 1,970 mm 門高: 1,940 mm

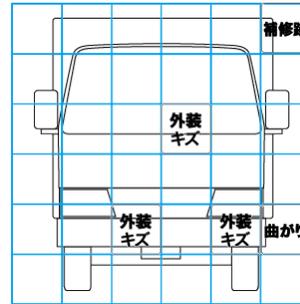
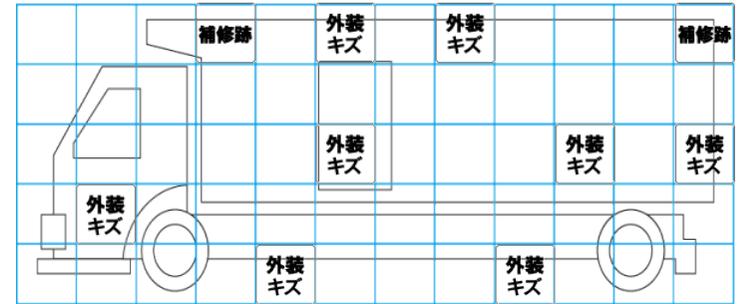
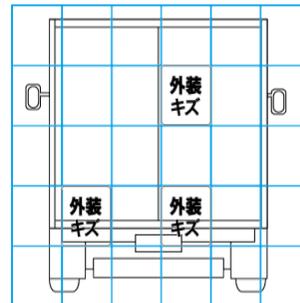
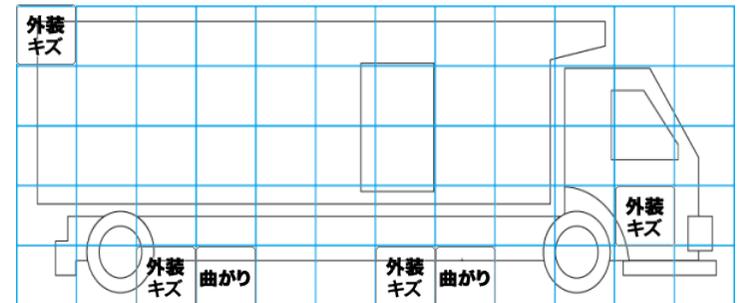
外装状態			
キャブコーション	フレーム番号	フレームのさび	飛石
有	確認済	無	点傷有

特記事項 キャブ内キズ汚れ。フロントバンパー左曲り。  
エンジンキー2本 (内キーレス付)  
ボディキー2本  
記録簿 有 (R7/1)

上物仕様			
上物名	メーカー	型式「製造番号」	年式
冷凍パン	東プレ	F172733	平成29年6月
【備考】 断熱リヤ100mm、サイド75mm。ラッシングレール2段。庫内灯3ヶ。90度ストッパー。水抜き穴前後2対。保冷カーテン。左片開き式サイド扉。左前方側面パネル補修跡。			
冷凍機/直結 (スタンバイ付)	東プレ	XV72LSC-U	平成29年6月
【備考】 【外気温+39.4度】 -30°C設定 +32.5°C → +3.0°C 確認 (1h)。稼働時間1170h。スタンバイ1912h。			
格納ゲート	新明和工業	RAK10-6485D 「S80402294」	平成29年
【備考】 PG寸法: 全長1550mm・全幅2280mm・有効長1285mm・有効幅2215mm。最大荷重1000kg。庫内リモコン付。ラジコン付。

【外装】					【ボデー内】					
外装キズ	外装へこみ	うき	曲がり	サビ	補修跡	割れ	庫内キズ	庫内へこみ	庫内穴あき	床汚れ
