| 車 両 情 報 | | | | | |
| 車名 | 初年度登録 | 型式 | 形状 | 車台番号 | |
| 日野 | 平成30年7月 | 2KG-FC2ABA | 冷凍パン | FC2AB-105546 | |

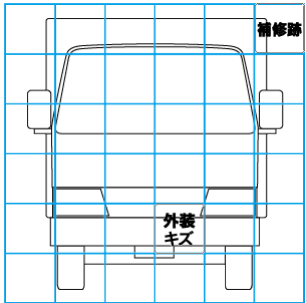
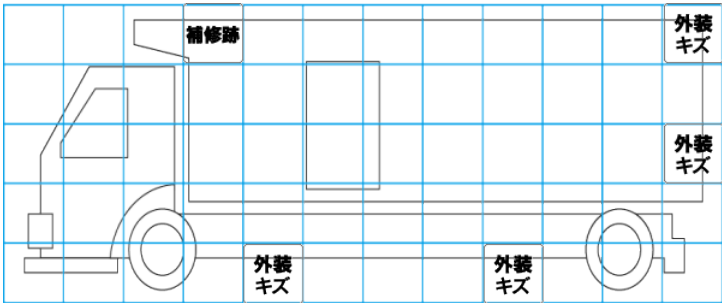
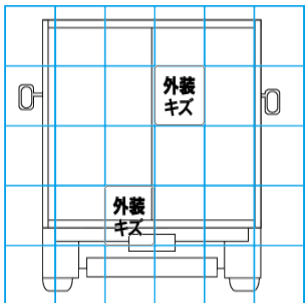
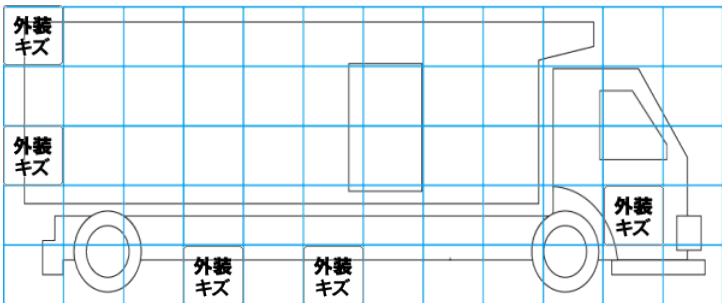
| 外装状態 | | | |

| 外装状態 | | | |
|---|---|---|---|
| キャブコーション | フレーム番号 | フレームのさび | 飛石 |
| 有 | 確認済 | 無 | 点傷有 |

| 【外装】 | | | 【ボデー内】 | | | | | | | |
| 外装キズ | 外装へこみ | うき | 曲がり | サビ | 補修跡 | 割れ | 庫内キズ | 庫内へこみ | 庫内穴あき | 床汚れ |
