| 車 両 情 報 | | | | |
| 日野 | 令和 4年12月 | 2KG-FD2ABG | アルミウィング | FD2AB-131112 |

【外装】

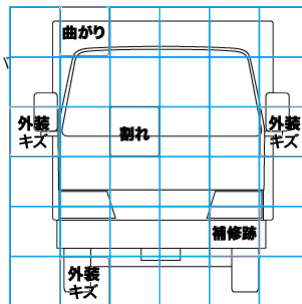
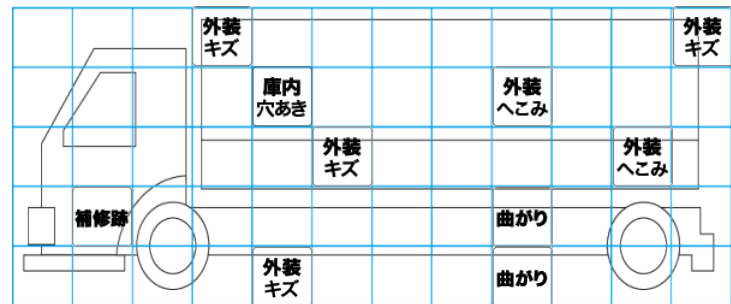
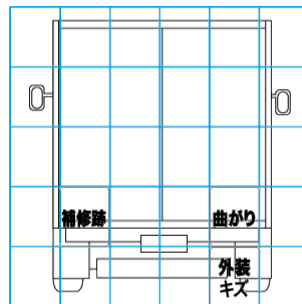
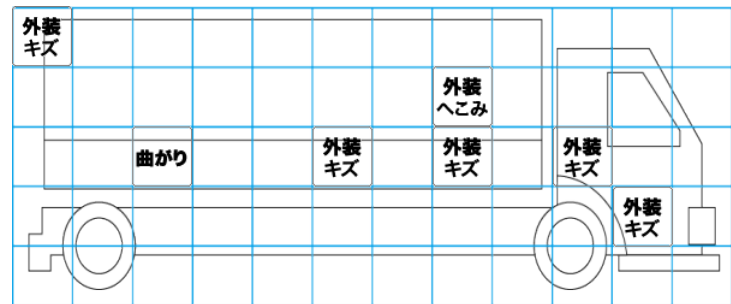
特記事項 エンジンキー2本、ボデーキー1本、アドブルータンク凹み有、右テールレンズひび、左タイヤ灯不灯、コンソール欠品穴  
記録簿 有(R6/8)

| 外装状態 | | | |
|---|---|---|---|
| 有 | 確認済 | 無 | 飛石有(リペア 不可) |
