| 車両情報 | | | | |
| いすゞ | 令和3年6月 | 2RG-NPR88AN | 冷凍パン | NPR88-7014639 |

| 上物仕様 | | | |
|---|---|---|---|
| 冷凍パン | 東プレ | 「F212685」 | 令和3年6月 |

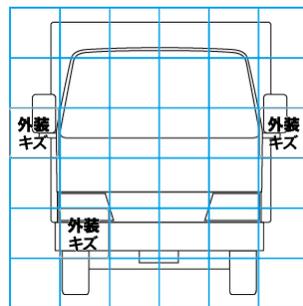
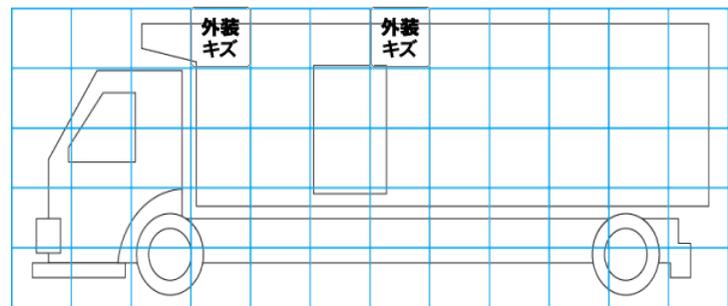
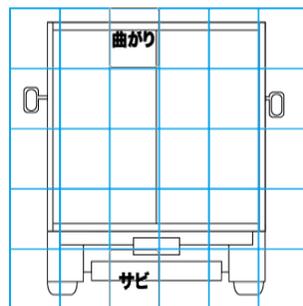
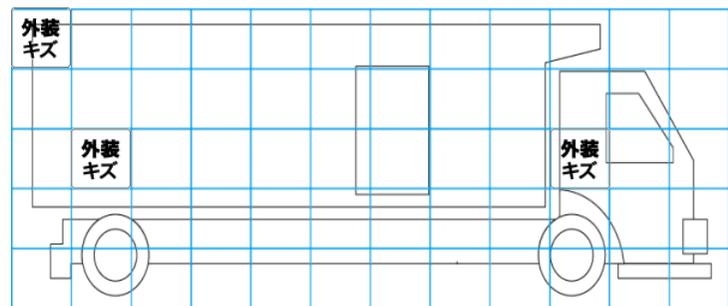
| 外装状態 | | | |
| キャブコーション | フレーム番号 | フレームのさび | 飛石 |
| 有 | 確認済 | 無 | 無 |

| 【外装】 | | | | | 【ボデー内】 | | | | | |
| 外装キズ | 外装へこみ | うき | 曲がり | サビ | 補修跡 | 割れ | 庫内キズ | 庫内へこみ | 庫内穴あき | 床汚れ |
