車両情報				
車名	初年度登録	型式	形状	車台番号
日野	平成30年9月	TPG-XZC605M	冷凍パン	XZC605-0021654
走行	馬力	シフト	ブレーキ	ボディ内寸
250,988km	136PS/100KW	A/T 6速	パキュム	長: 3,040 mm 幅: 1,660 mm 高: 1,240 mm 門高: 1,500 mm

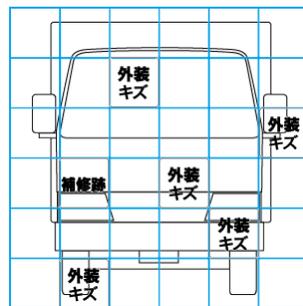
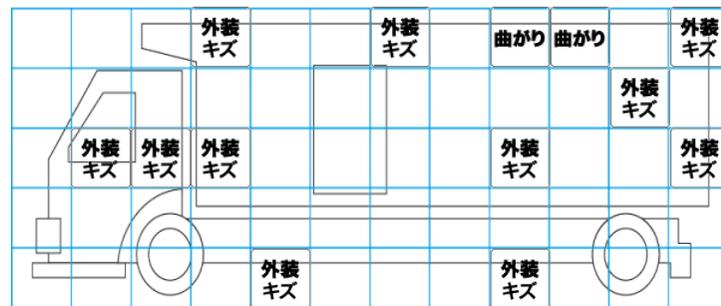
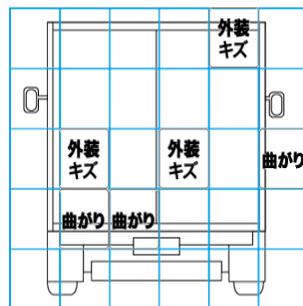
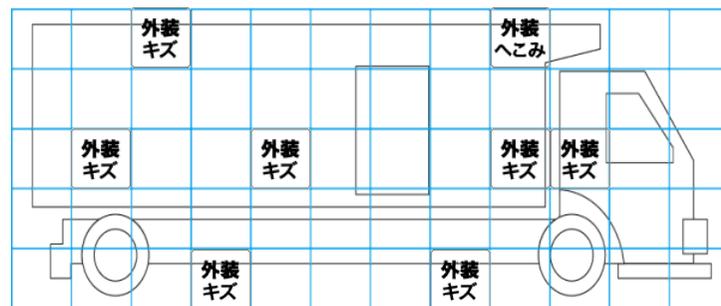
外装状態			
キャブコーション	フレーム番号	フレームのさび	飛石
有	確認済	無	点傷有

特記事項 エンジンキー2本、ボデーキー2本(観音ドアシリンダ固着)、運転席ドア灰皿欠損
記録簿 有 (H31/3~R7/6)

上物仕様			
上物名	メーカー	型式「製造番号」	年式
冷凍パン	東プレ	FH182351J	平成30年8月
【備考】 可動式間仕切り付き、ベンチレーター、エアリブ、庫内灯2ヶ、水抜き穴前後4ヶ所、キーストン、左側スライド式サイドドア、R観音90度ストッパー、断熱厚みリヤ75mmサイド75mm、天井高1510mm、R観音右扉ヒンジ部曲がりの為全開時ホルダー使用不可、庫内キズ汚れ有り、左側工具箱			
冷凍機/直結	東プレ	MJ22LOC-N FH182351J	平成30年8月
【備考】 -30℃設定、2室仕様、1時間運転29.5℃→-5.0℃確認(外気温31℃)、累積稼働時間8794時間			
【備考】

【外装】					【ボデー内】					
外装キズ	外装へこみ	うき	曲がり	サビ	補修跡	割れ	庫内キズ	庫内へこみ	庫内穴あき	床汚れ
