| 車両情報 | | | | | |
| いすゞ | 平成26年9月 | SKG-FSR90T2 | アルミウイング | FSR90-7003992 | |

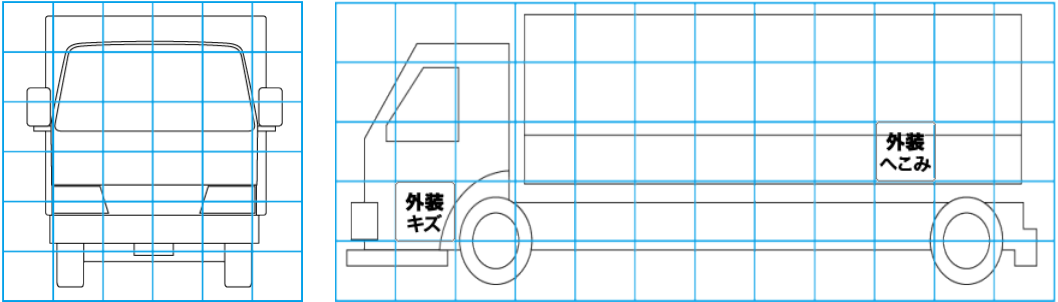
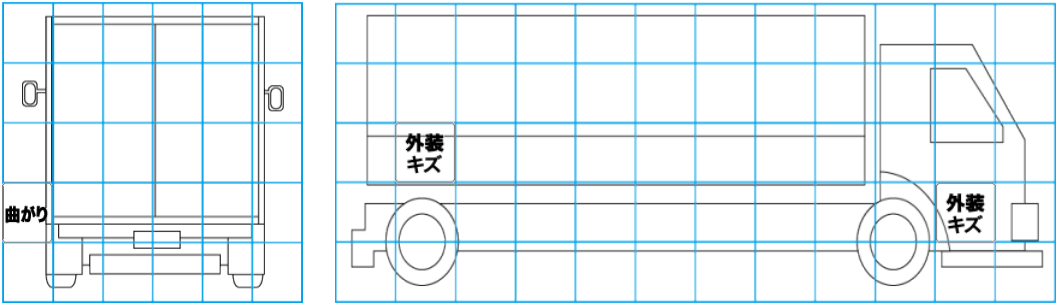
| 外装状態 | | | |

特記事項 ドアロックリモコン付エンジンキー1本（破損）、エンジンキー1本、上物キー2本、突入防止装置左右カバー割れ。

| 外装状態 | | | |
|---|---|---|---|
| 有 | 確認済 | 無 | 点傷有 |
