| 車 両 情 報 | | | | |
| 日野 | 平成23年8月 | BKG-FC7JKYA | 平ボディ | FC7JKY-15436 |
| 257,681km | 210PS/154KW | M/T 6速 | エア- | 長: 6,220 mm 幅: 2,130 mm<br>高: 400 mm 門高: mm |

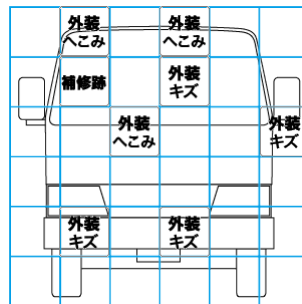
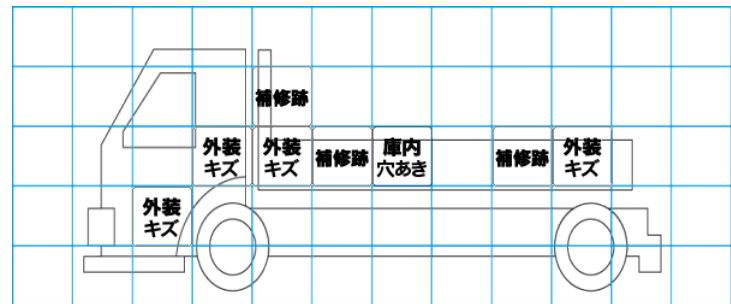
【外装】

特記事項 エンジンキー1本、キャブルーフ凹凸有り、Fガラス点傷多数及びリペア跡有り

| 外装状態 | | | |
|---|---|---|---|
| 有 | 確認済 | 無 | 点傷有 |

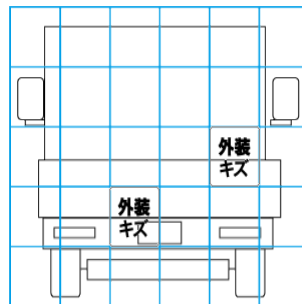
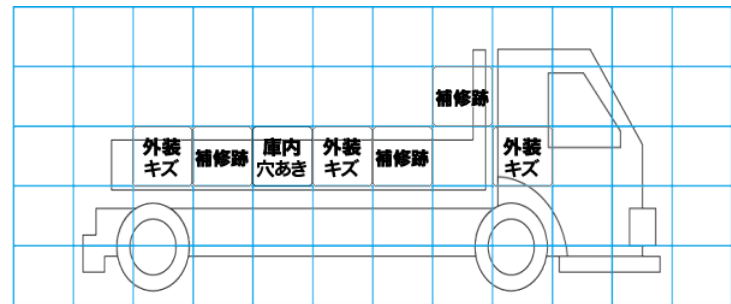
【ボデー内】

| 上物仕様 | | | |
|---|---|---|---|
| 【備考】ローブフック左右14対後ろ3ヶ、引き出しフック6対、ローブ穴4対、セイコーラック、前立て及びアオリ上部アルミ縞板補強、アオリ補修有り、床板破れ有り、右側工具箱 | | | |
