| 車 両 情 報 | | | | |
| 日野 | 令和 3年7月 | 2PG-FD2ABG | アルミウイング | FD2AB-123934-A |

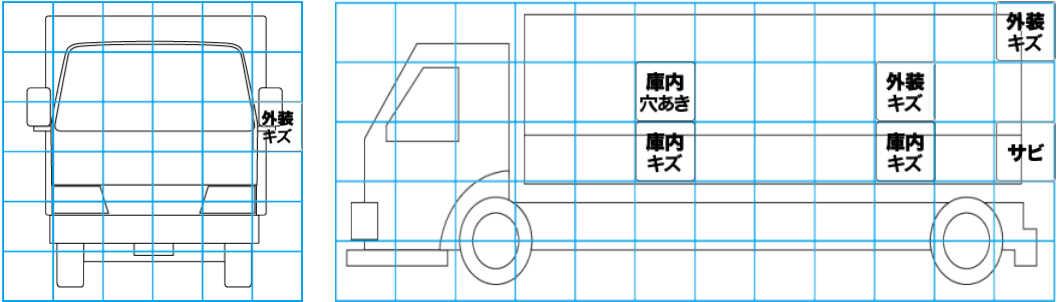
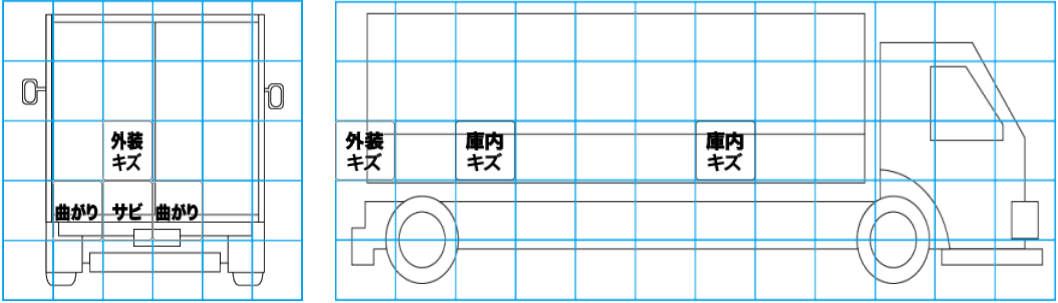
| 外装状態 | | | |

特記事項 ※フロント廻り修理跡。（フロントパネル、左右ドア、フロント、リアビラー板金塗装。フロント下廻り塗装。）エンジンキー2本、上物キー1本。  
記録簿 有（R5/12～R6/12）

| 上物仕様 | | | |
|---|---|---|---|
| 【備考】 ラッシングレール2段、引き出しフック5対、LED庫内灯3列、庫内キズ汚れ有。 | | | |
