| 車 両 情 報 | | | | |
| 日野 | 令和 2年6月 | 2PG-FD2ABG | アルミウィング | FD2AB-115848 |

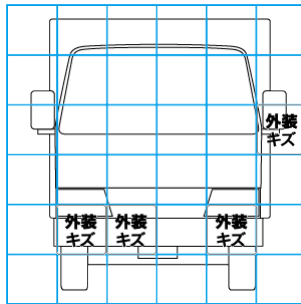
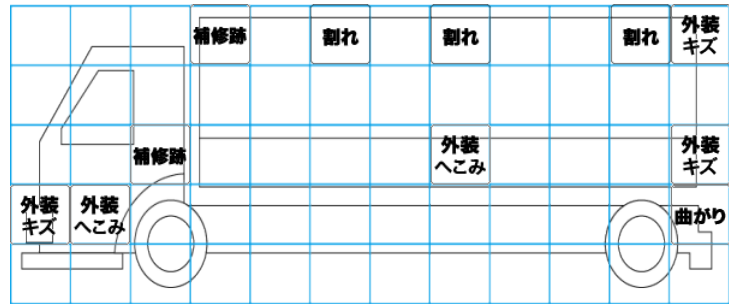
【外装】

特記事項 キャブ内キズ・汚れ。キャブ左サイドパネル修復跡。左ピラー歪み。  
 アイドリングストップ付。左ピラー歪み。  
 エンジンキー3本、ボデーキー2本。

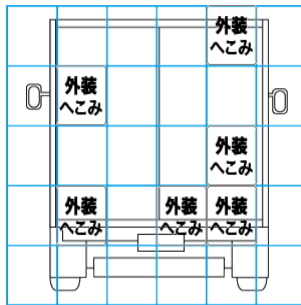
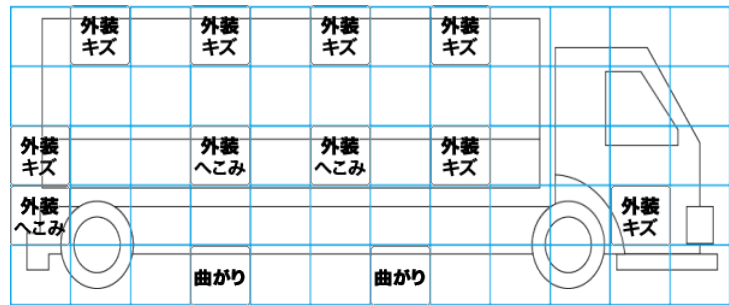
【ボデー内】

| 上物仕様 | | | |
|---|---|---|---|
| 【備考】ラッシングレール2段。鳥居形引き出しフック5対。庫内灯3ケ。庫内床キズ・汚れ。<br>左前キャストイング割れ、穴あき（補修跡）。左ウイング上部割れ凹み。<br>右観音扉当たりゴムブラケット欠品。リヤ台枠凹み。左リヤ下側台枠曲がり。右サイドバンパー曲がり。 | | | |
