| 車 両 情 報 | | | | |
| 日野 | 平成22年8月 | BKG-FD7JKYA | クレーン付平 | FD7JKY-12312 |

| 上物仕様 | | | |
|---|---|---|---|
| 平ボディ | トランテックス | DK1G43<br>「HH1007007」 | 平成22年 |
| クレーン/クレーン | タダノ | ZE303HR<br>「ES8285」 | 平成22年8月 |

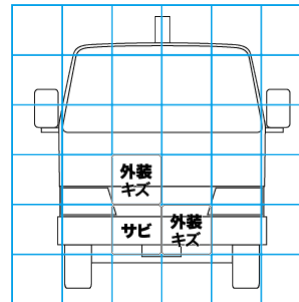
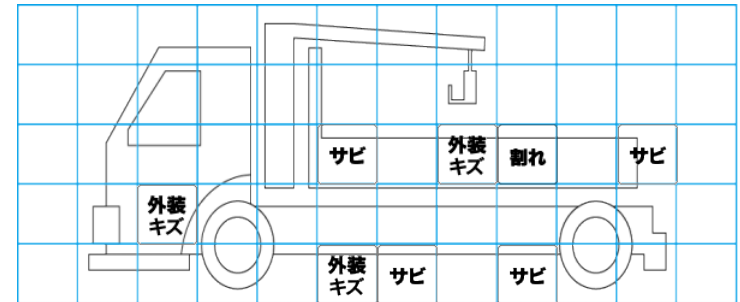
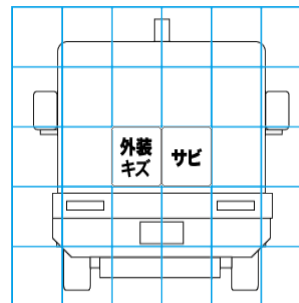
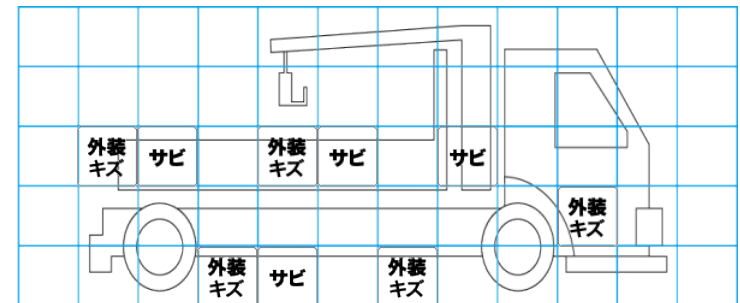
【外装】

特記事項 キャブ内キズ・汚れ。アイドルリングストップ付。ハンドル左レバースイッチガタ。  
エンジンキー2本。

| 上物仕様 | | | |
|---|---|---|---|
| 【備考】アオリローブ穴4対（腐食割れ有）。工具箱腐食穴あき。クロスメンバーサビ中。床板二重張り。横ネタ腐食割れ有。 | | | |

| 外装状態 | | | |
|---|---|---|---|
| 有 | 確認済 | 中 | 点傷有 |
