| 車 両 情 報 | | | | |
| いすゞ | 令和4年10月 | 2RG-FRR90T2 | アルミウイング | FRR90-7183933 |

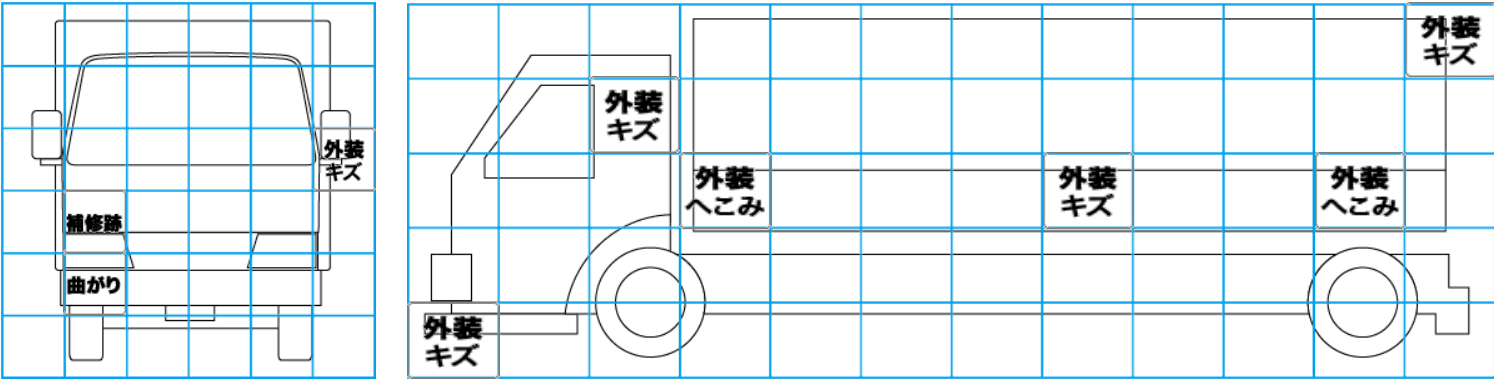
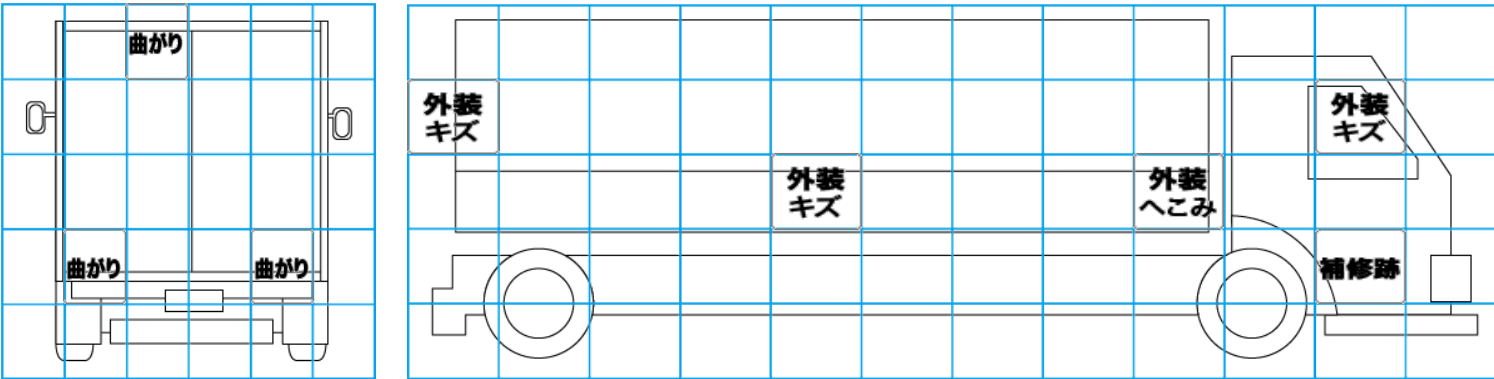
| 外装状態 | | | | |

| 特記事項 | ドアロックリモコン付きエンジンキー1本、エンジンキー1本、ボデーキー3本。サイドマーカー割れ、不灯箇所有り。<br>キャブ右側補修有り。 |

【備考】引き出しフック5対。LED庫内灯3ケ。ラッシングレール2段  
右側工具箱。庫内キズ汚れ及びへこみ。

| 【外装】 | | | | | | | | | | 【ボデー内】 | | | |
| 外装キズ | 外装へこみ | うき | 曲がり | サビ | 補修跡 | 割れ | 庫内キズ | 庫内へこみ | 庫内穴あき | 床汚れ | | | |
