車両チェックシート

管理番号:0938005

| 車 両 情 報 | | | | | | |
|---|---|---|---|---|---|---|
| 日野 | | 令和4年07月 | 2KG-FD2ABG | 冷凍バン | FD2AB-129697 | |

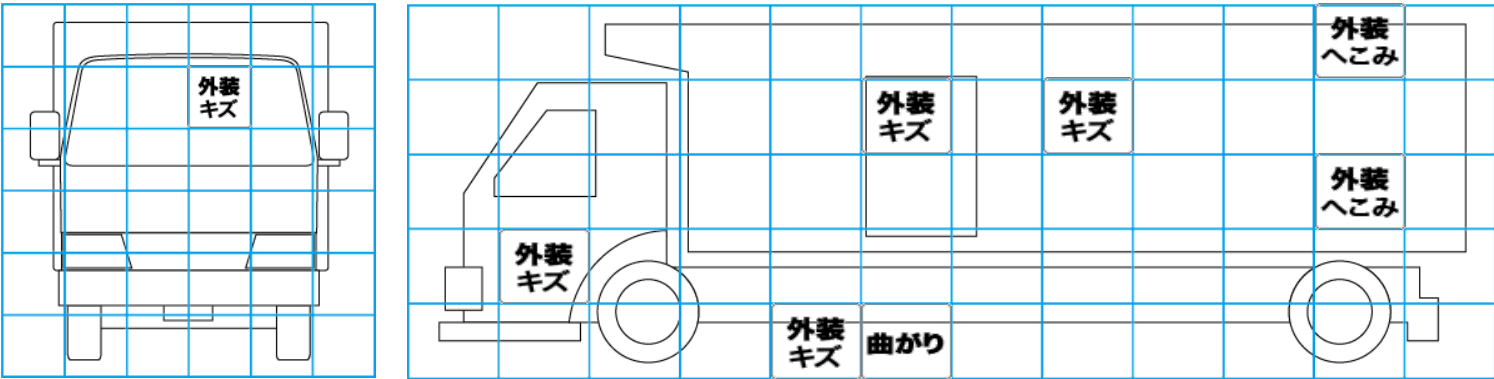
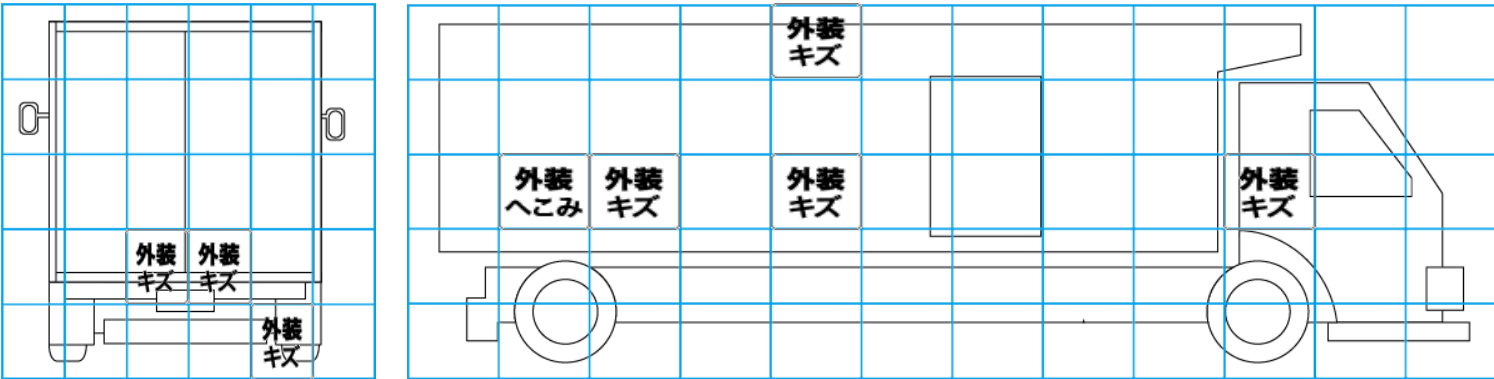
| 外装状態 | | | | |

| 外装状態 | | | | |
|---|---|---|---|---|
| 有 | 確認済 | 無 | 飛石有(リペア 不可) | 中型 |

| 【外装】 | | 【ボデー内】 | | | | | | | | | |
| 外装キズ | 外装へこみ | うき | 曲がり | サビ | 補修跡 | 割れ | 庫内キズ | 庫内へこみ | 庫内穴あき | 床汚れ | |
