| 車両チェックシート | | | | 管理番号 : 0938021 | |
| UDトラック | 令和7年11月 | 2RG-BRR90T4 | アルミウイング | BRR90-7005809 | |

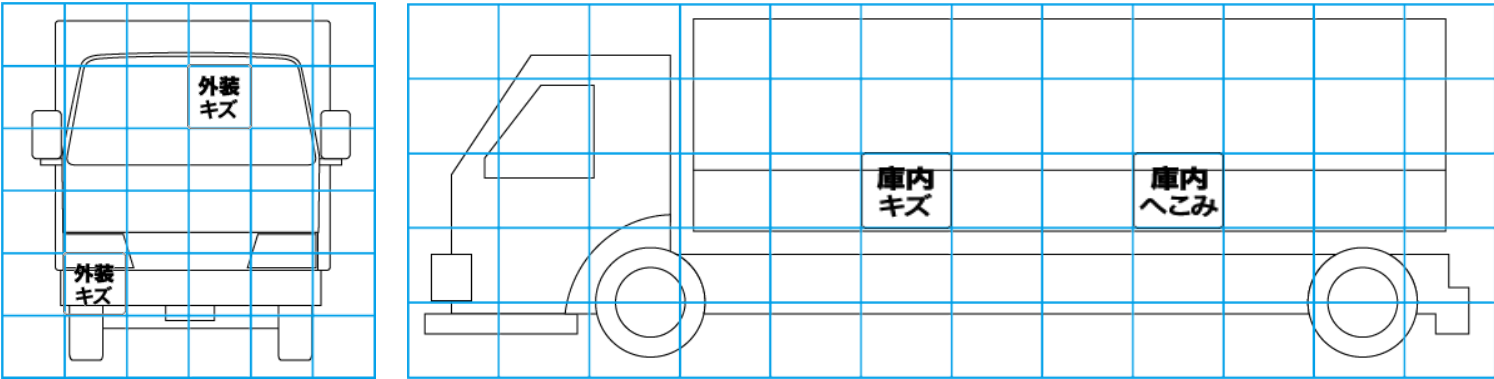
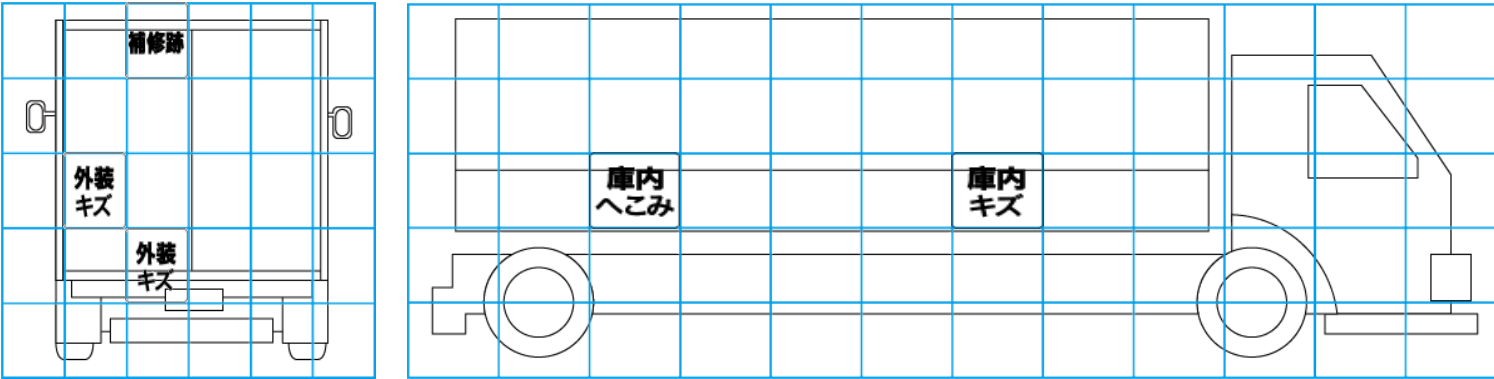
| 外装状態 | | | | |

| 外装状態 | | | | |
|---|---|---|---|---|
| 有 | 確認済 | 無 | 飛石有(リペア可) | 中型 |

| 【外装】 | | | | | 【ボデー内】 | | | | | | |
| 外装キズ | 外装へこみ | うき | 曲がり | サビ | 補修跡 | 割れ | 庫内キズ | 庫内へこみ | 庫内穴あき | 床汚れ | |
