| 車両情報 | | | | |
| 日野 | 令和5年11月 | 2DG-FW1AHC | アルミウイング | FW1AH-123828 |

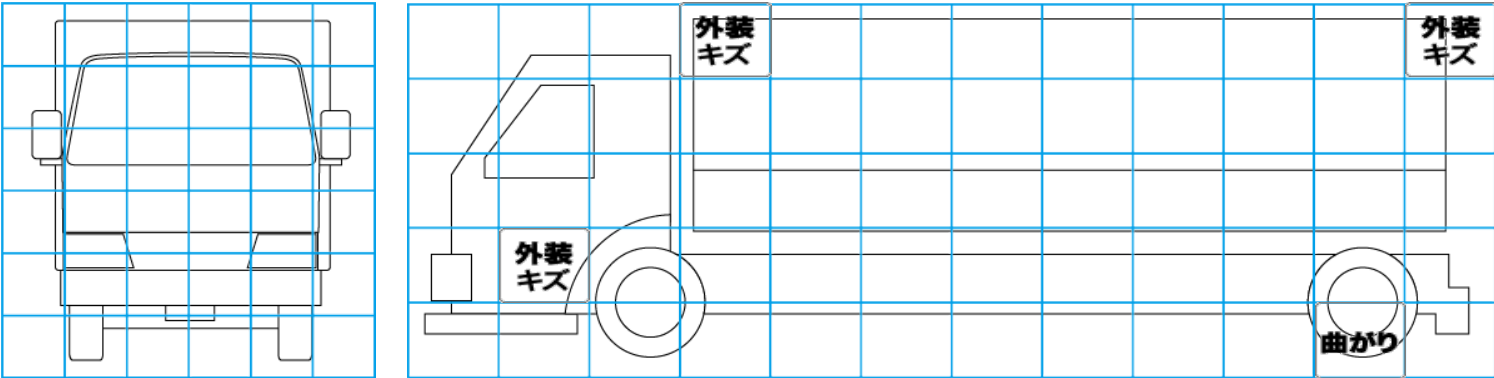
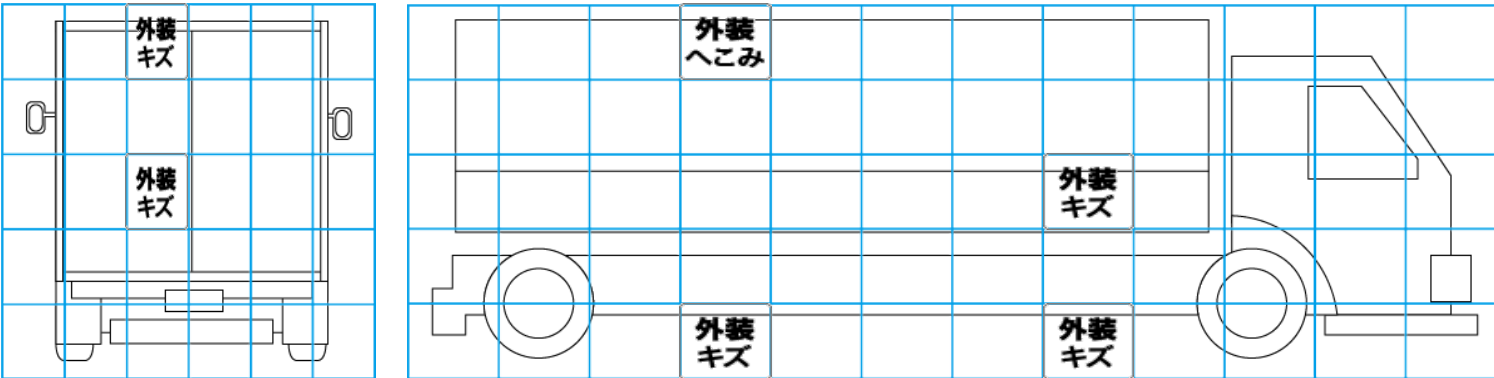
| 特記事項 | キャブ内汚れ、傷。エンジンキー1本(メイン)。キーレスリモコン1個。ボデーキー1本(固着の為使用不可)。右ドア、フロントバンパー修復あり。フロント下回り削れ傷有。 |

| 上物仕様 | | | |
|---|---|---|---|
| 【備考】鳥居型引出しフック9対。ラッシングレール2段。庫内灯4ケ。煽り内削れ傷有。右ウイングコルゲートパネル凹み有。左右サイドバンパー傷。 | | | |

| 【外装】 | | | | 【ボデー内】 | | | | | | | |
| 外装キズ | 外装へこみ | うき | 曲がり | サビ | 補修跡 | 割れ | 庫内キズ | 庫内へこみ | 庫内穴あき | 床汚れ | |
