車両チェックシート

管理番号:0938025

| 車 両 情 報 | | | | | |
|---|---|---|---|---|---|
| いすゞ | 令和3年07月 | 2PG-CYJ77C | アルミウイング | CYJ77C-7017851 | |

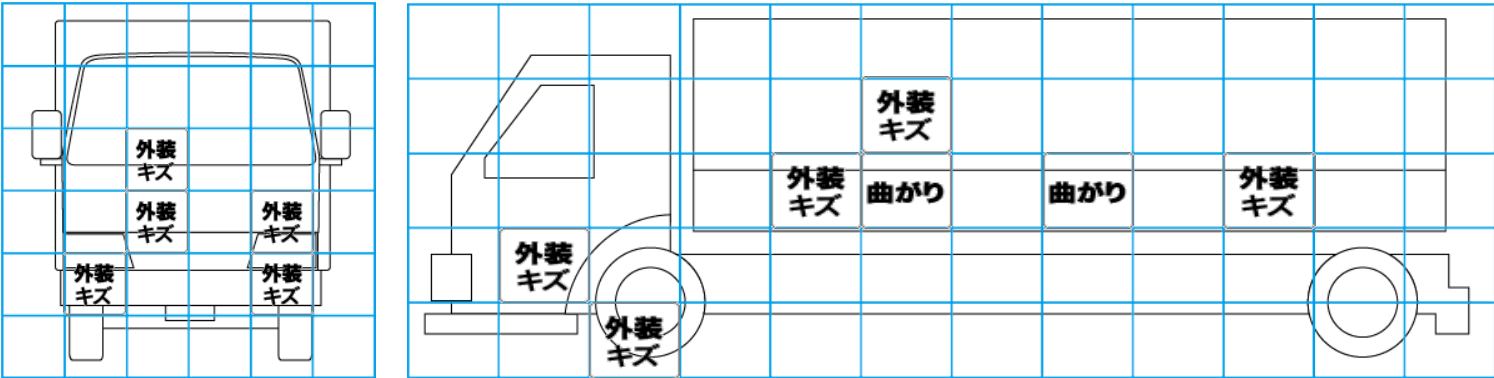
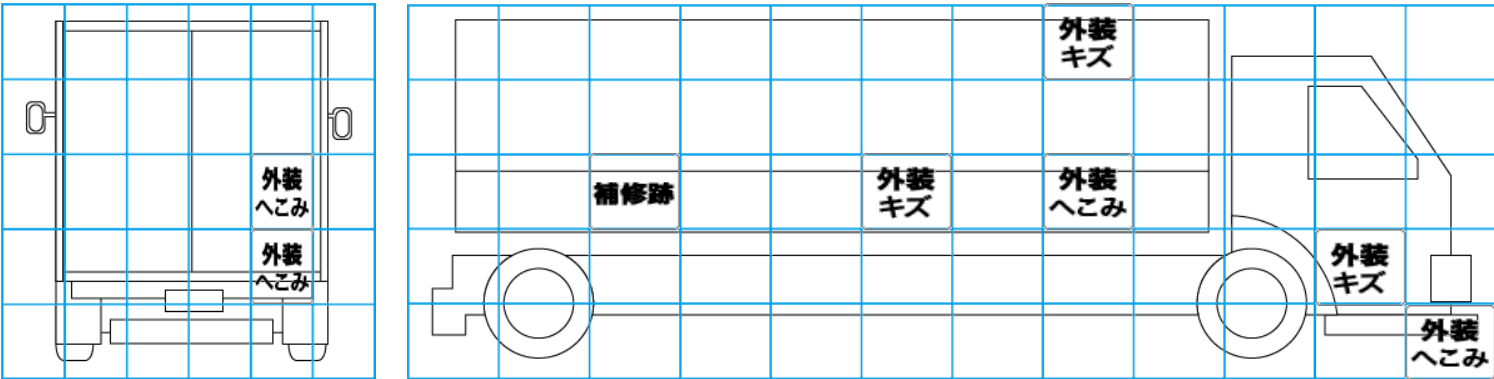
| 外装状態 | | | | |

| 外装状態 | | | | |
|---|---|---|---|---|
| 有 | 確認済 | 小 | 飛石有(リペア 不可) | 大型 |

| 【外装】 | | | | 【ボデー内】 | | | | | | | |
| 外装キズ | 外装へこみ | うき | 曲がり | サビ | 補修跡 | 割れ | 庫内キズ | 庫内へこみ | 庫内穴あき | 床汚れ | |
