車両チェックシート

管理番号 : 0938030

| 車 両 情 報 | | | | |
|---|---|---|---|---|
| 日野 | 平成29年07月 | 2KG-FD2ABA | アルミウイング | FD2AB-100314 |

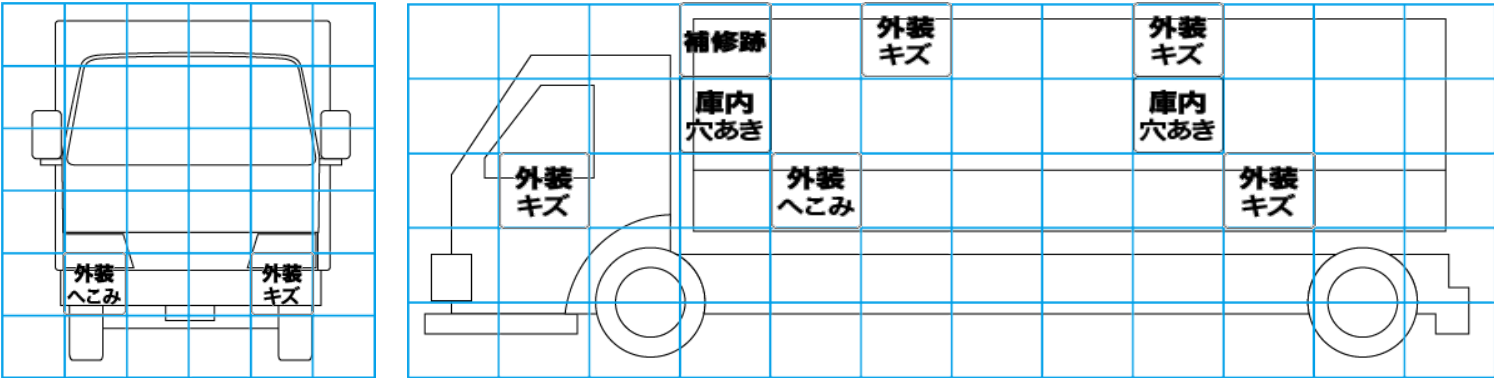
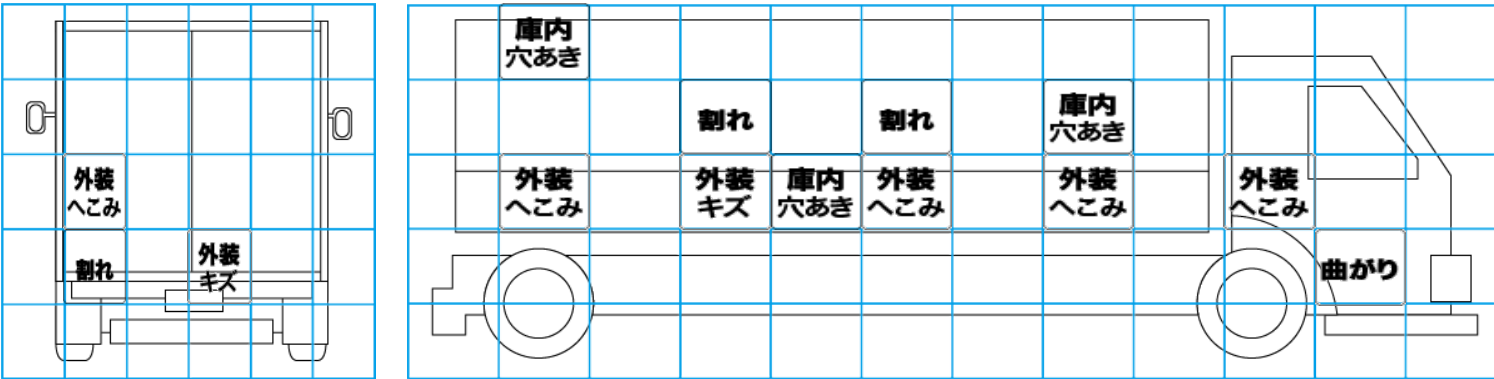
【外装】

| 上物仕様 | | | |
|---|---|---|---|
| 【備考】 ラッシングレール2段。鳥居形引き出しフック5対。庫内灯3ケ。右アオリヒンジ部曲がり。左ウイング前方ルーフ穴あき補修跡。右ウイングコルゲートパネル凹み、穴補修あり。左観音扉当たりゴムとブラケット欠品。庫内内張り割れ穴あき。庫内キズ、凹み。ボデー看板消し塗装あり。 | | | |

| 外装キズ | 外装へこみ | うき | 曲がり | サビ | 補修跡 | 割れ | 庫内キズ | 庫内へこみ | 庫内穴あき | 床汚れ |
