| 車 両 情 報 | | | | |
| 日野 | 平成22年06月 | BDG-XZU424M | 高所作業車 | XZU424-1006646 |

| 上物名 | メーカー | 型式「製造番号」 | 年式 |
|---|---|---|---|
| 高所作業車 | タダノ | AT-200S-Z-31104<br>「HF5368」 | 平成22年05月 |

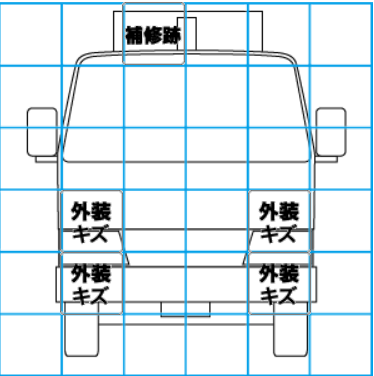
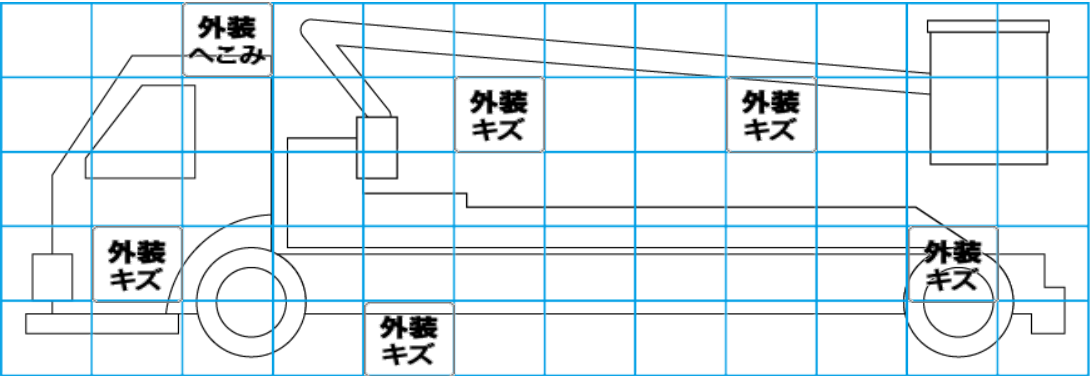
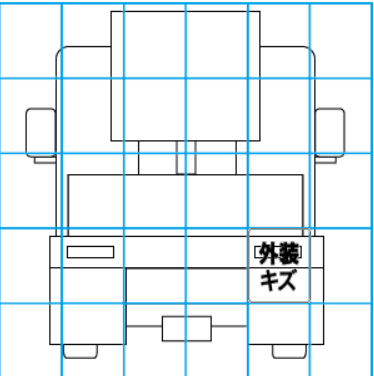
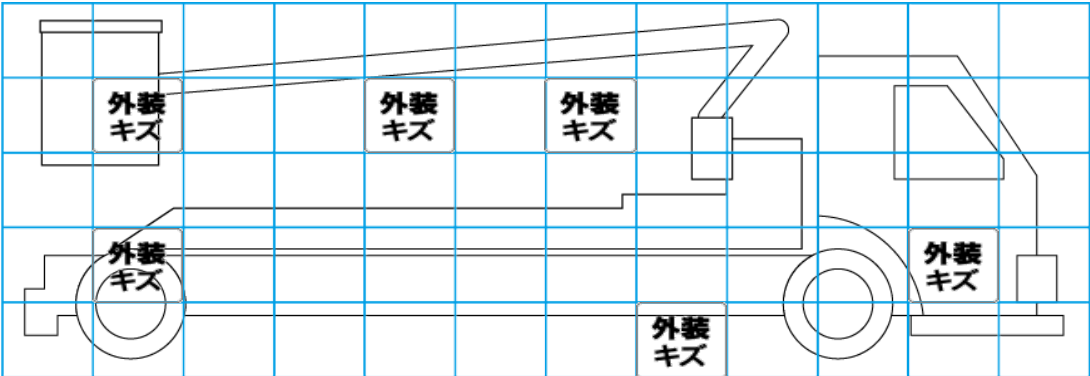
外装状態

| キャブコーション | フレーム番号 | フレームのさび | 飛石 | 免許証の種類 |
|---|---|---|---|---|
| 有 | 確認済 | 無 | 点傷有 | 中型 |

| 外装キズ | 外装へこみ | うき | 曲がり | サビ | 補修跡 | 割れ | 庫内キズ | 庫内へこみ | 庫内穴あき | 床汚れ |
