| 車 両 チェックシート | | | | 管理番号 : 0938047 | |
| 日野 | 令和1年10月 | 2RG-XZU712M | 平ボディ | XZU712-0006721 | |

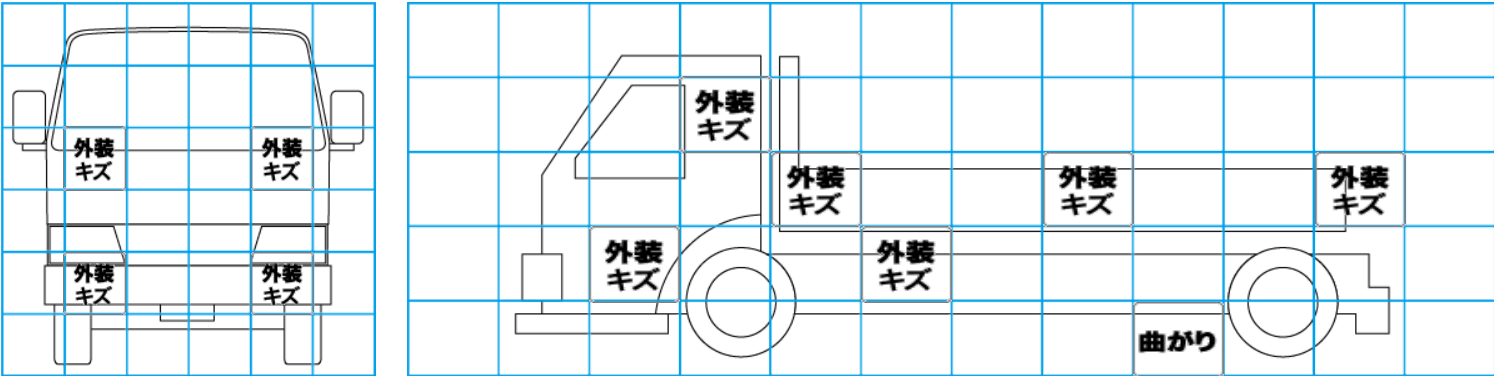
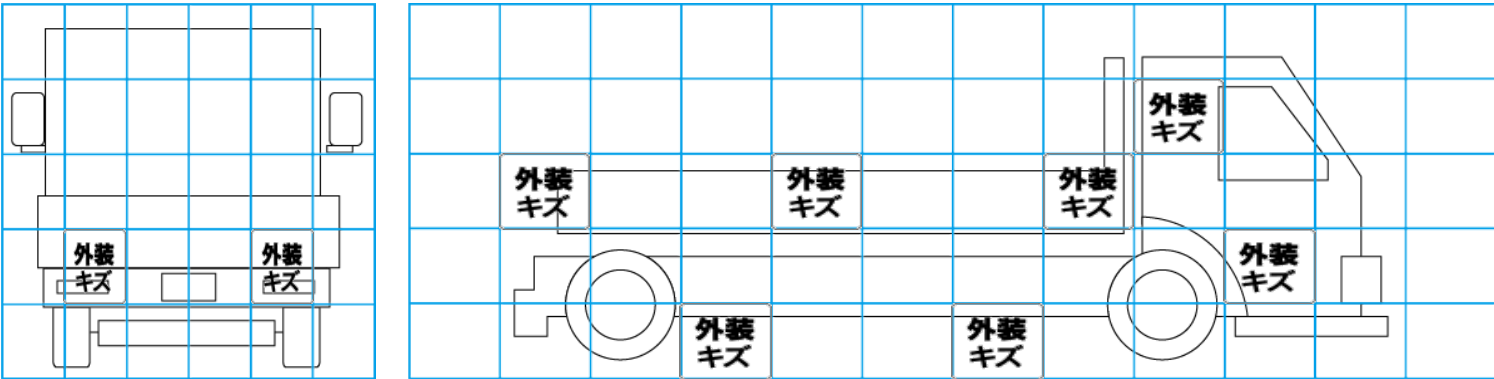
| 外装状態 | | | | |

| 特記事項 | キャブ内キズ・汚れ有。アイドリングストップ付き。ルーフ凹み有。キャブバック傷有り。<br>エンジンキー3本(メイン×2) |

| 上物仕様 | | | |
|---|---|---|---|
| 【備考】床板二重張り。前立て内張り腐食割れ。左サイドバンパー曲がり。 | | | |

| 外装状態 | | | | |
|---|---|---|---|---|
| 有 | 確認済 | 無 | 点傷有 | 準中型 |
