| 車 両 情 報 | | | | |
| いすゞ | 令和1年07月 | TKG-NPS85AR | 平ボディ | NPS85-7005877 |
| 59,849km | 150PS／110KW | M/T 5速 | バキューム | 長：4,330 mm 幅：2,060 mm<br>高：380 mm 門高： mm |

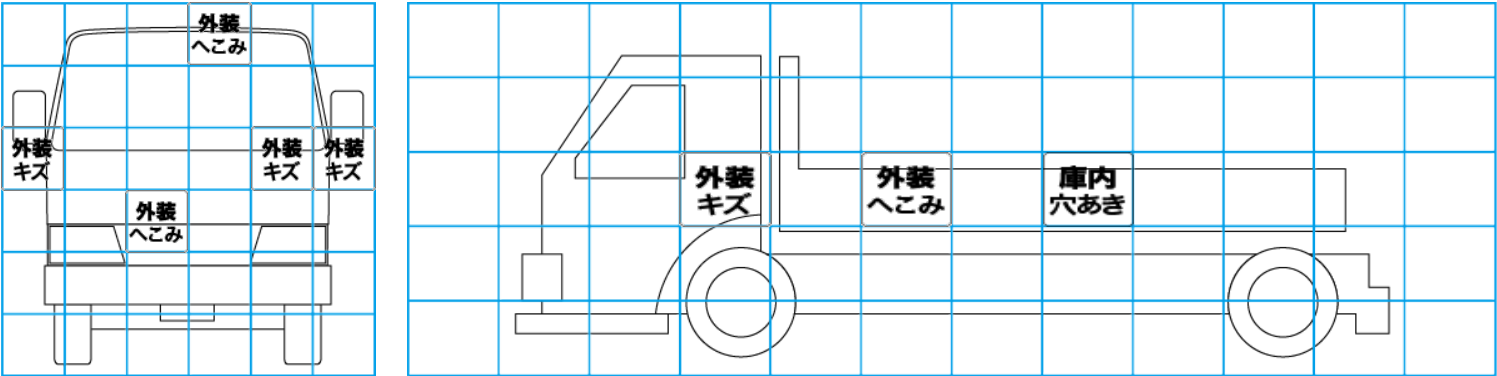
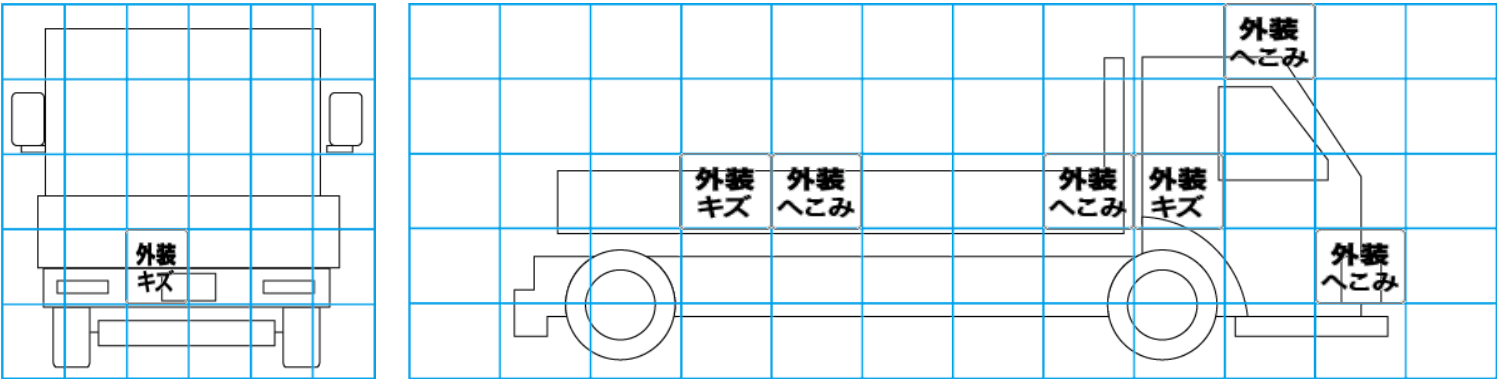
| 外装状態 | | | | |

| 特記事項 | フルタイム4WD。ドアロックリモコン付きエンジンキー1本。キャブ内サンバイザー破損。助手席灰皿蓋破損。右ルーフピラー及びルーフ凹み。 |

| 上物仕様 | | | |
|---|---|---|---|
| 【備考】コーション無し。セイコーラック。床フック3対。ロープフック9対R 4ヶF2ヶ。右側工具箱。床板腐食有り。 | | | |

| 外装状態 | | | | |
|---|---|---|---|---|
| 有 | 確認済 | 小 | 点傷有 | 準中型 |

| 【外装】 | | | | 【ボデー内】 | | | | | | | |
|---|---|---|---|---|---|---|---|---|---|---|--|
| 外装キズ | 外装へこみ | うき | 曲がり | サビ | 補修跡 | 割れ | 庫内キズ | 庫内へこみ | 庫内穴あき | 床汚れ | |
