| 車両情報 | | | | |
| 日野 | 令和5年01月 | 2KG-FD2ABG | アルミウイング | FD2AB-131300 |

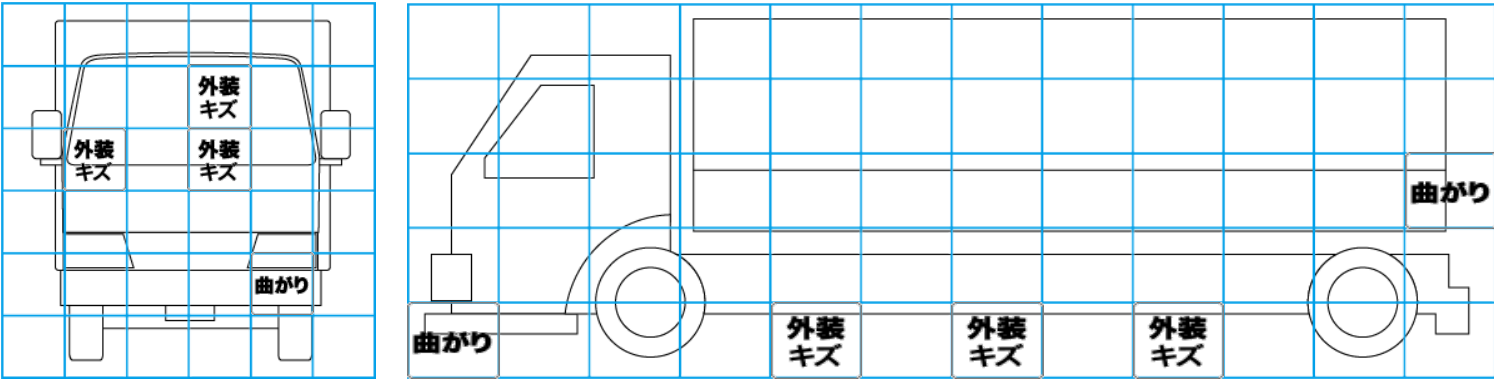
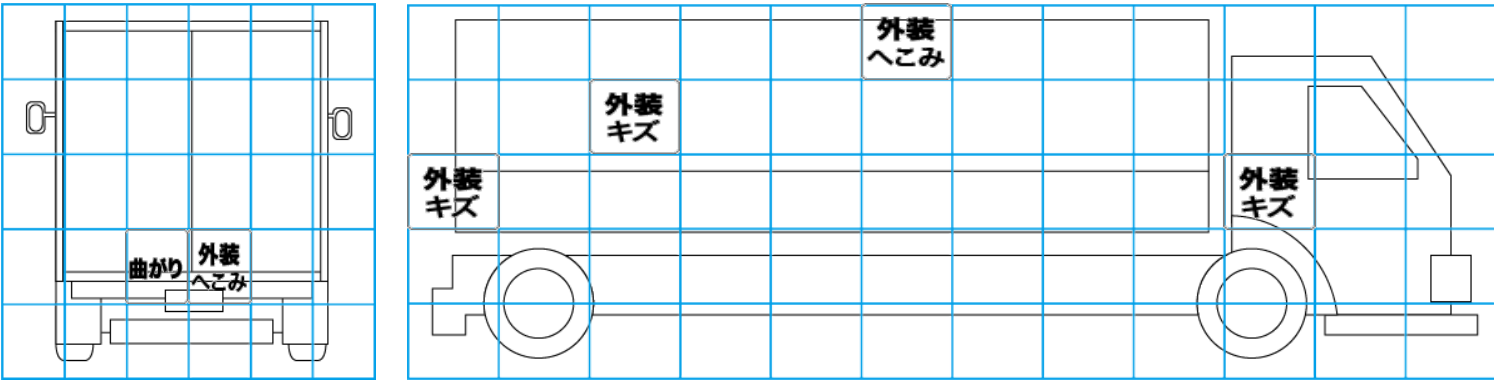
| 外装状態 | | | | |

| 外装状態 | | | | |
|---|---|---|---|---|
| キャブコーション | フレーム番号 | フレームのさび | 飛石 | 免許証の種類 |
| 有 | 確認済 | 無 | 飛石有(リペア可) | 中型 |

| 【外装】 | | | | | 【ボデー内】 | | | | | |
| 外装<br>キズ | 外装<br>へこみ | うき | 曲がり | サビ | 補修跡 | 割れ | 庫内<br>キズ | 庫内<br>へこみ | 庫内<br>穴あき | 床<br>汚れ |
