車両チェックシート

管理番号 : 0938061

| 車 両 情 報 | | | | |
|---|---|---|---|---|
| 日野 | 令和1年09月 | 2RG-XZU712M | 平ボディ | XZU712-0006732 |

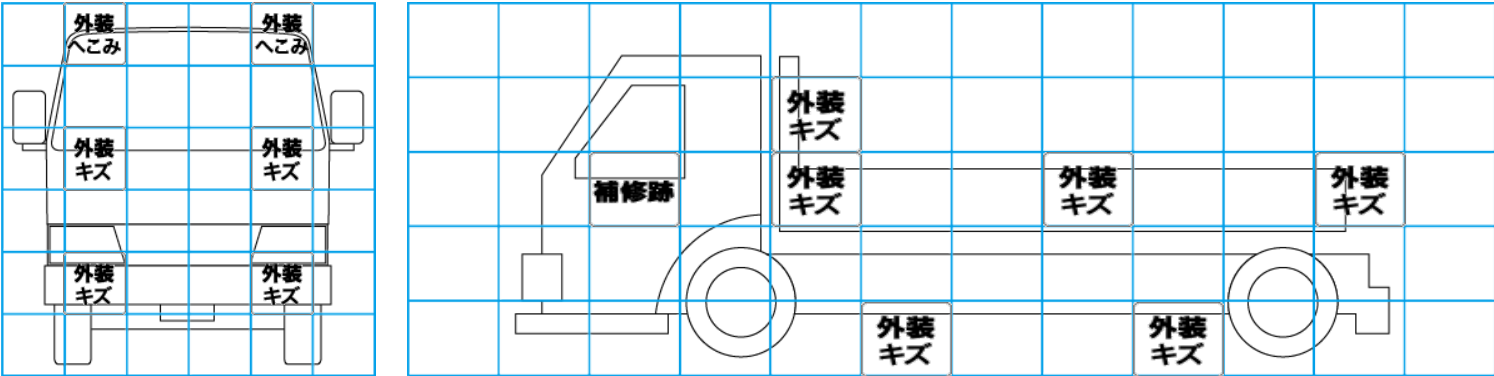
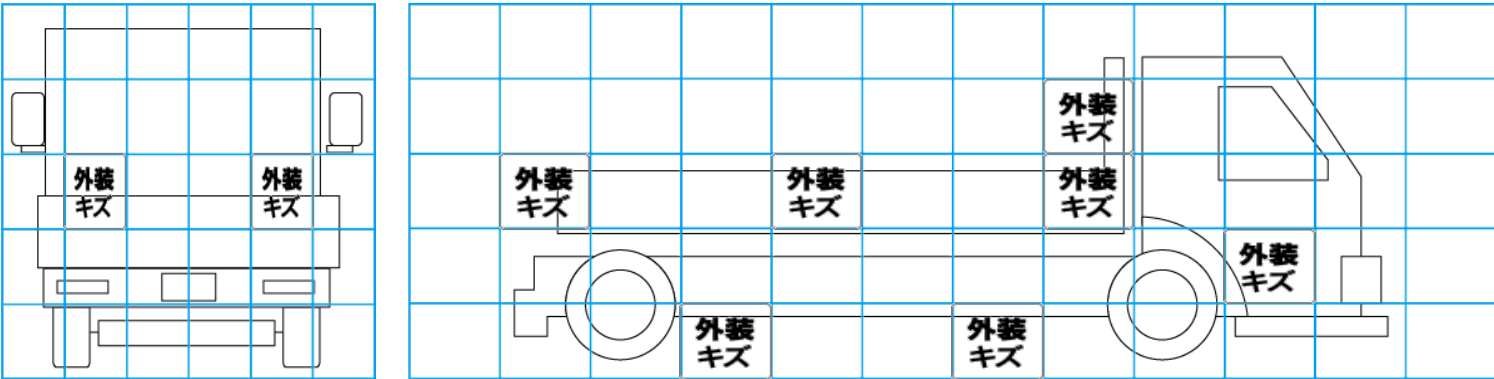
【外装】

キャブ内キズ・汚れ有。アイドリングストップ付き。左ドア補修有。ルーフ凹み有。ルーフシートデッキ取付ビス欠品。エンジンキー3本(メイン×2)

| 外装状態 | | | | |
|---|---|---|---|---|
| 有 | 確認済 | 無 | 点傷有 | 準中型 |
