車両チェックシート

管理番号:0938063

| 車 両 情 報 | | | | | | |
|---|---|---|---|---|---|---|
| いすゞ | | 平成26年08月 | TKG-NKR85AD | ダンプ | NKR85-7039816 | |

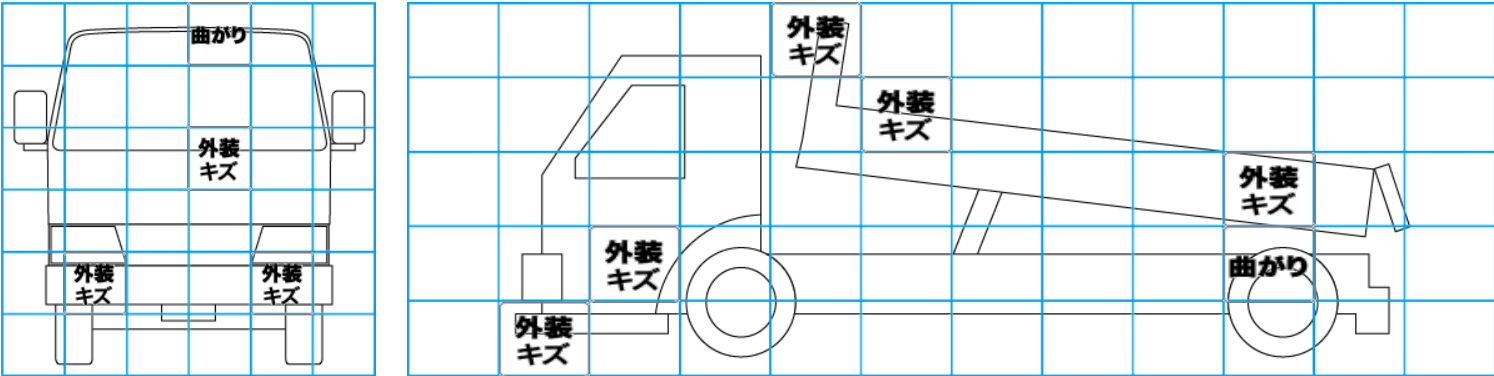
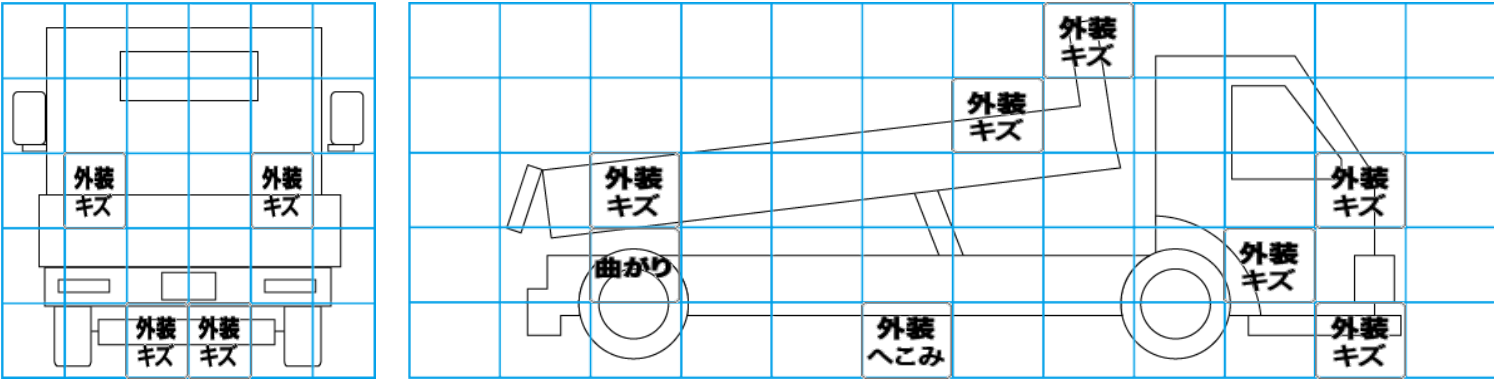
| 特記事項 | R7.8/20走行距離：117,210Km 時C/LOH（記録簿有）キャブ内汚れ・傷。アイドリングストップ付。右ドアヒンジ曲がり。右ドア内張穴あき・ポケット外れ。シートデッキ付き（曲がりあり）。ダッシュボードBOX蓋不良。エンジンキー２本（メイン）。 |

【備考】 前立てJフック付。テールゲートロックピン付。前立て膨らみ有。リヤフェンダー左右曲がり。
