車両チェックシート

管理番号 : 0938064

| 車 両 情 報 | | | | |
|---|---|---|---|---|
| 三菱ふそう | 令和2年08月 | 2RG-FBA20 | 平ボディ | FBA20-583048 |

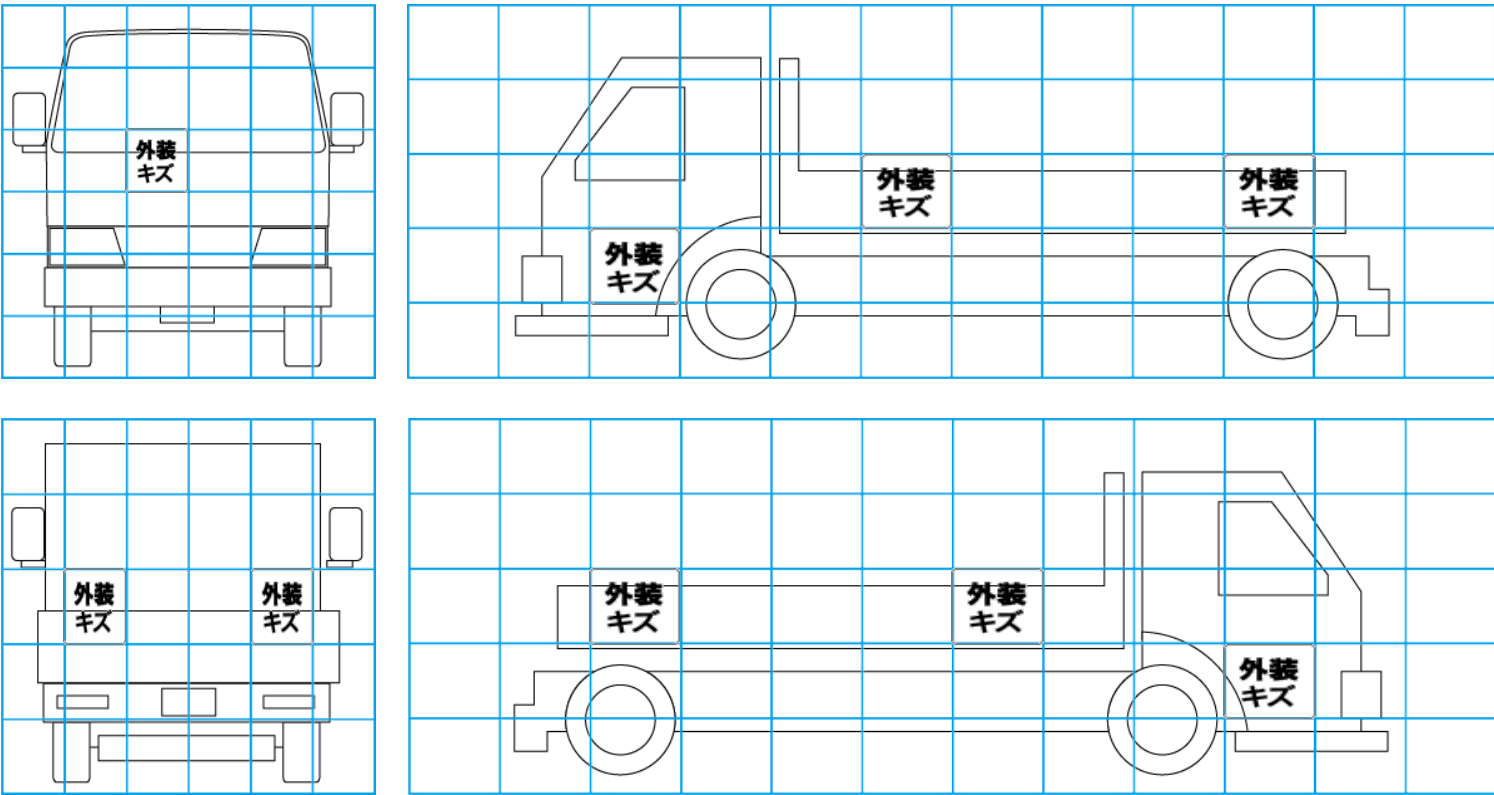
【外装】

| 外装状態 | | | | |
|---|---|---|---|---|
| 有 | 確認済 | 無 | 点傷有 | 準中型 |

| 外装キズ | 外装へこみ | うき | 曲がり | サビ | 補修跡 | 割れ | 庫内キズ | 庫内へこみ | 庫内穴あき | 床汚れ |
