車両チェックシート

管理番号 : 0938072

| 車 両 情 報 | | | | |
|---|---|---|---|---|
| 三菱ふそう | 令和1年07月 | TPG-FEB50 | 平ボディ | FEB50-573581 |

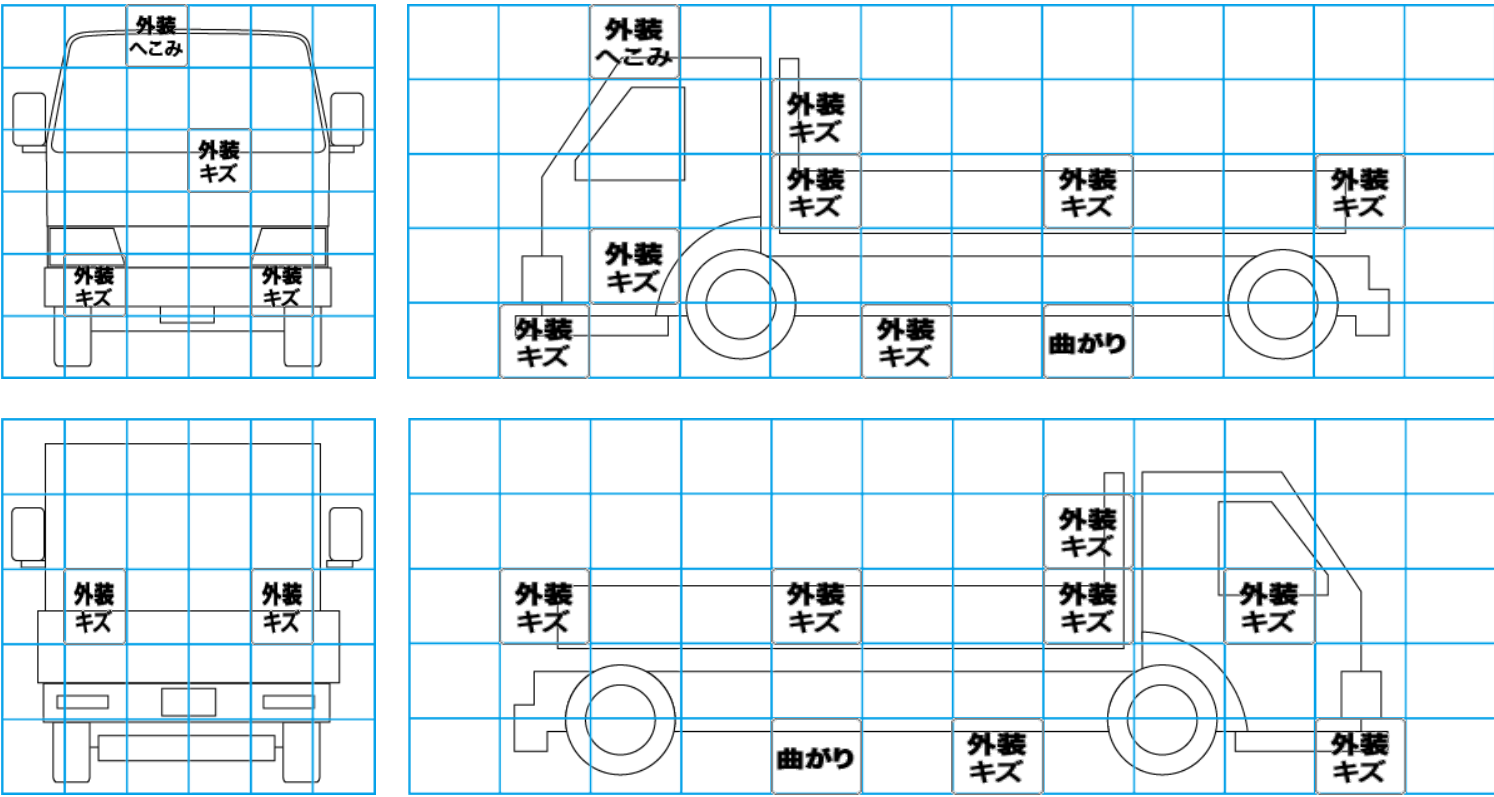
【外装】

キャブ内キズ・汚れ有。ルーフ凹み。エンジンキー2本（メイン）。キーレスリモコン1個。

【備考】床引き出しフック3対。床板2重張り。前立て傷・サビ。  
左右サイドバンパー曲がり。左煽り前プロテクター曲がり。

| 外装状態 | | | | |
|---|---|---|---|---|
| 有 | 確認済 | 無 | 点傷有 | 準中型 |
