車両チェックシート

管理番号:0938084

| 車 両 情 報 | | | | | |
|---|---|---|---|---|---|
| 日野 | | 平成30年06月 | 2DG-FR1EHG | 冷凍バン | FR1EH-100488 |

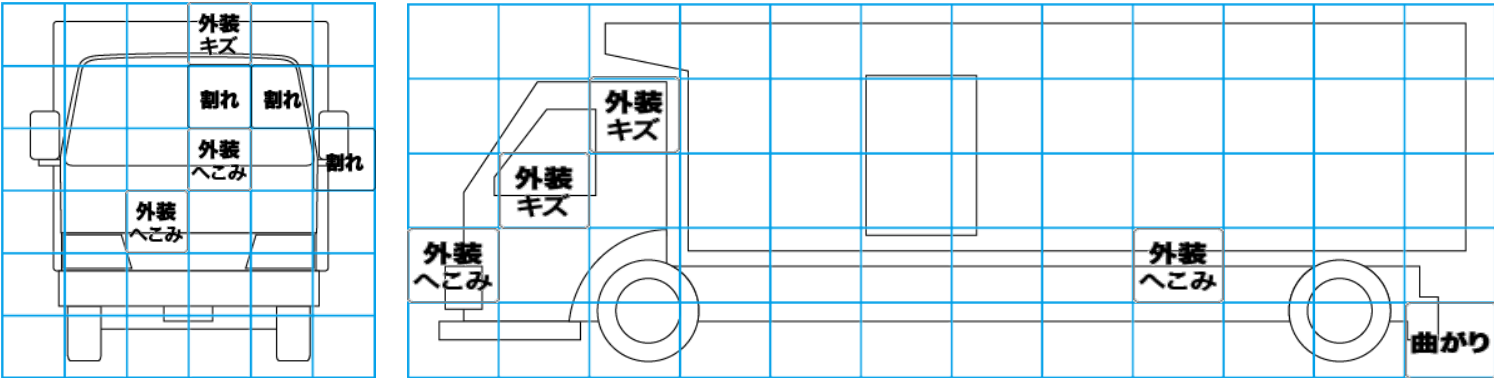
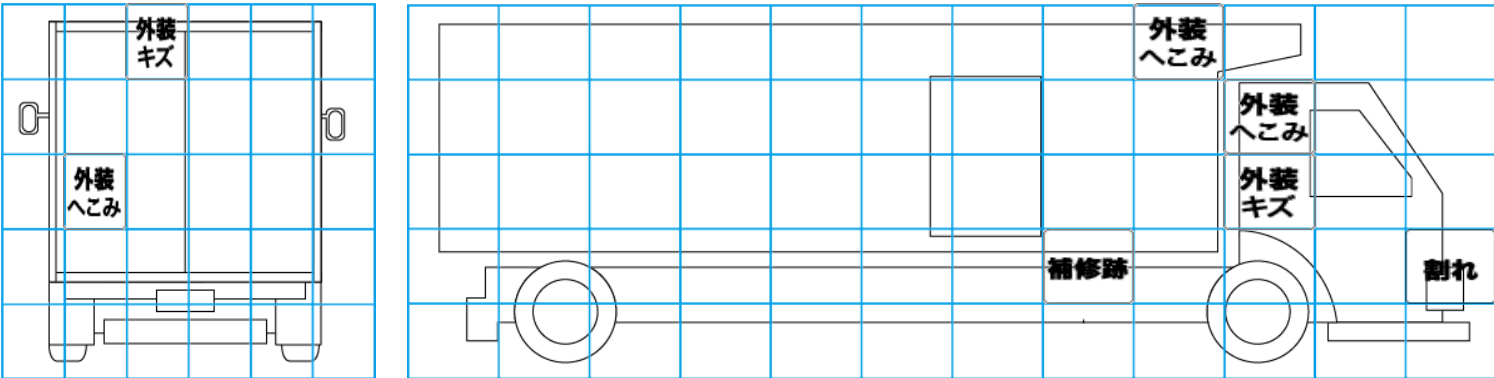
| 外装状態 | | | | |

| 特記事項 | エンジンキー1本(メイン1本)。ドアロックリモコン1ヶ。室内内張汚れ。突入防止装置左側プロテクター欠損。キャブルー<br>フ傷。 |

| 外装状態 | | | | |
|---|---|---|---|---|
| 有 | 確認済 | 無 | 飛石有(リペア 不可) | 大型 |

| 【外装】 | | | | | | | | | | | | 【ボデー内】 | | | |
|---|---|---|---|---|---|---|---|---|---|---|--|---|--|--|--|
| 外装<br>キズ | 外装<br>へこみ | うき | 曲がり | サビ | 補修跡 | 割れ | 庫内<br>キズ | 庫内<br>へこみ | 庫内<br>穴あき | 床<br>汚れ | | | | | |
