| 車 両 情 報 | | | | |
| UDトラック | 平成30年02月 | QPG-CD5ZA | アルミウイング | JNCMM60C3HU025217 |

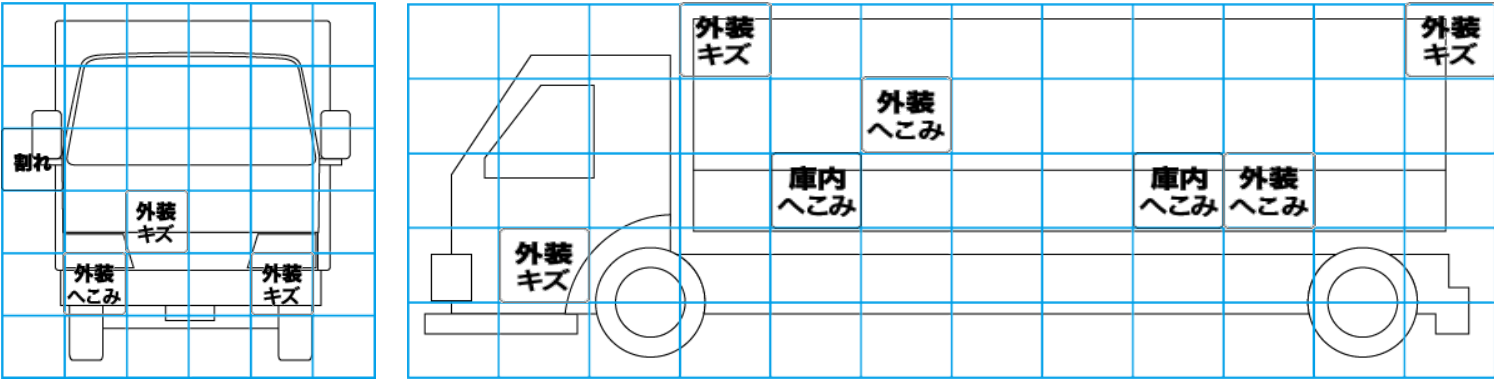
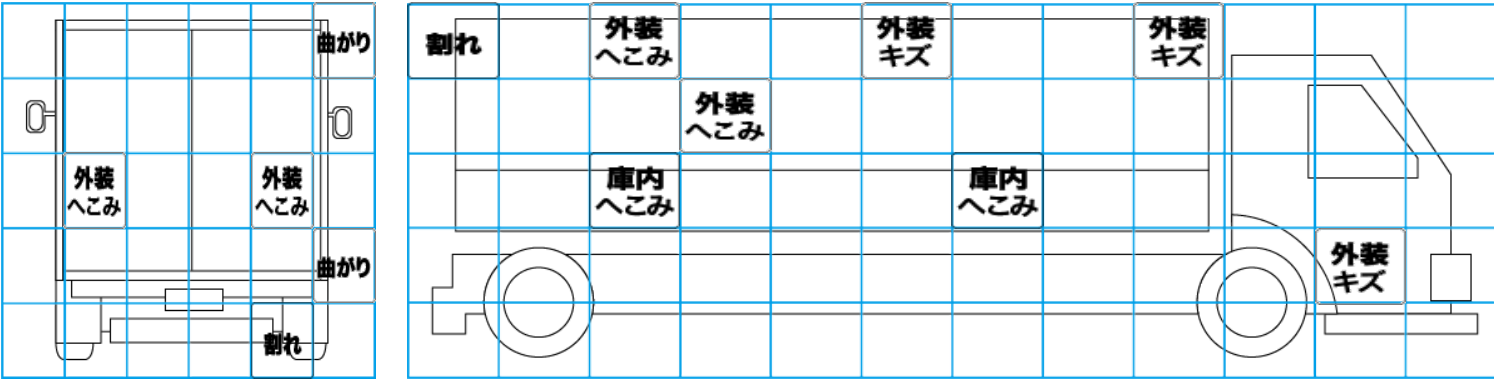
| 外装状態 | | | | |

【備考】 ラッシングレール2段。ウイングスイッチ前後2対。スタンション穴4ケ。エアーラインレール付。庫内灯4ケ。観音扉コンパネ入れ付。右リヤキャスティング割れ。ウイング右リヤ凹み、曲がり。床キズ、汚れ。

| 【外装】 | | | | | 【ボデー内】 | | | | | | |
| 外装キズ | 外装へこみ | うき | 曲がり | サビ | 補修跡 | 割れ | 庫内キズ | 庫内へこみ | 庫内穴あき | 床汚れ | |
