| 車両情報 | | | | |
| いすゞ | 平成28年07月 | QPG-CYL77B | 冷凍バン | CYL77B-7001118 |

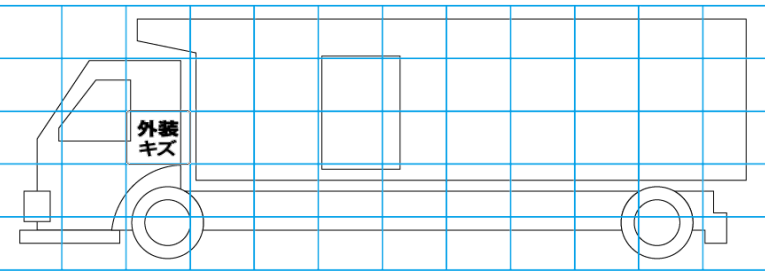
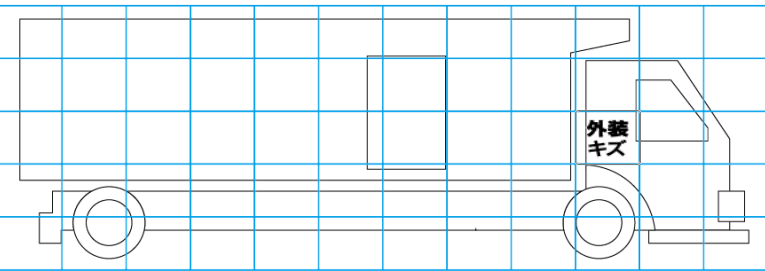
| 【外装】 | | | | | 【ボデー内】 | | | | | |
| 外装<br>キズ | 外装<br>へこみ | うき | 曲がり | サビ | 補修跡 | 割れ | 庫内<br>キズ | 庫内<br>へこみ | 庫内<br>穴あき | 床<br>汚れ |
