車両チェックシート

管理番号 : 0938090

| 車 両 情 報 | | | | |
|---|---|---|---|---|
| トヨタ | 平成27年03月 | ABF-TRY230 | 幌付き平ボディ | TRY230-0123390 |

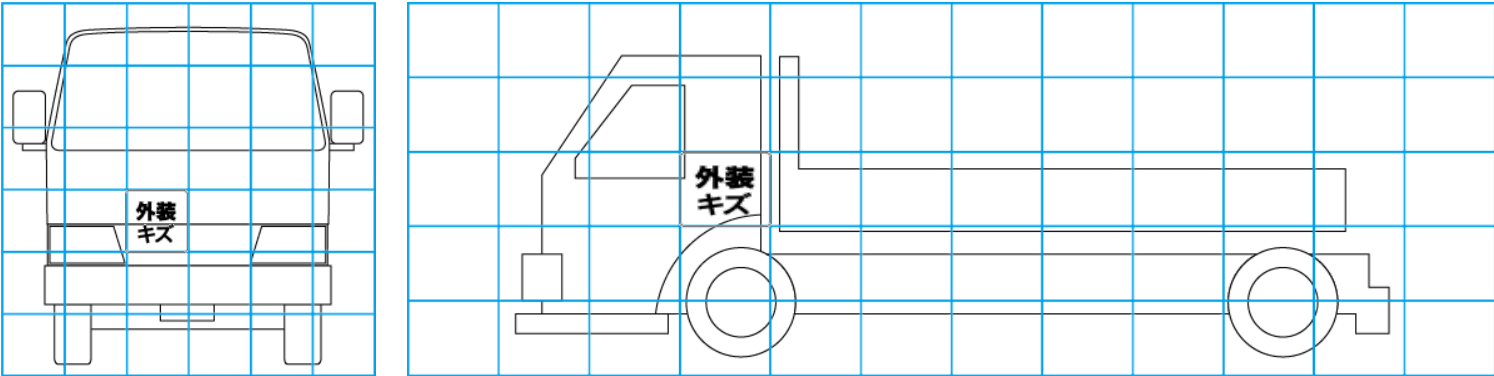
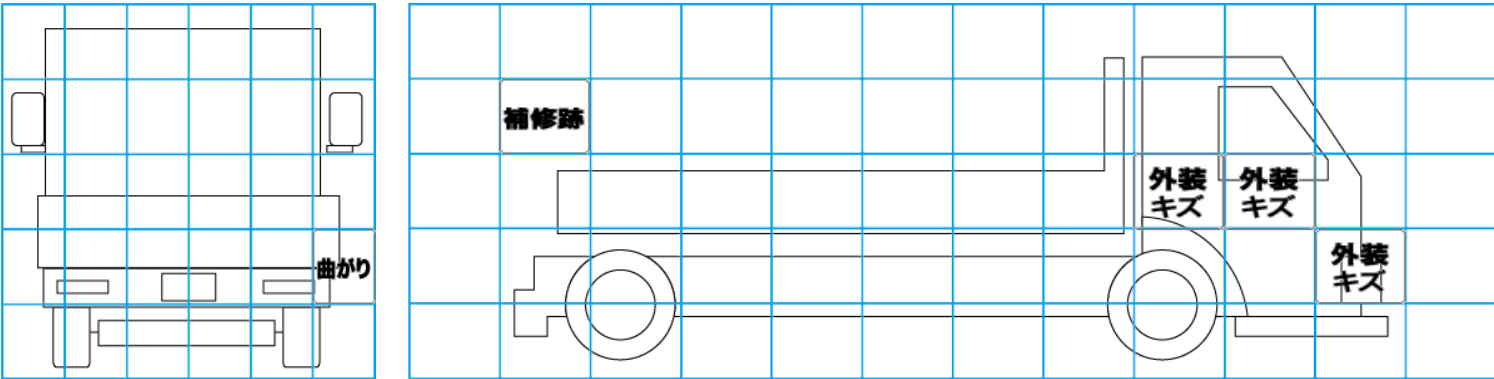
| 外装状態 | | | | |

| 外装状態 | | | | |
|---|---|---|---|---|
| 有 | 確認済 | 小 | 点傷有 | 普通 |

| 【外装】 | | | | | 【ボデー内】 | | | | | | |
| 外装キズ | 外装へこみ | うき | 曲がり | サビ | 補修跡 | 割れ | 庫内キズ | 庫内へこみ | 庫内穴あき | 床汚れ | |
