車両チェックシート

管理番号: 0938092

| 車 両 情 報 | | | | | | | |
|---|---|---|---|---|---|---|---|
| 三菱ふそう | | 平成25年04月 | QKG-FS54VZ | アルミ平 | FS54VZ-530658 | | |

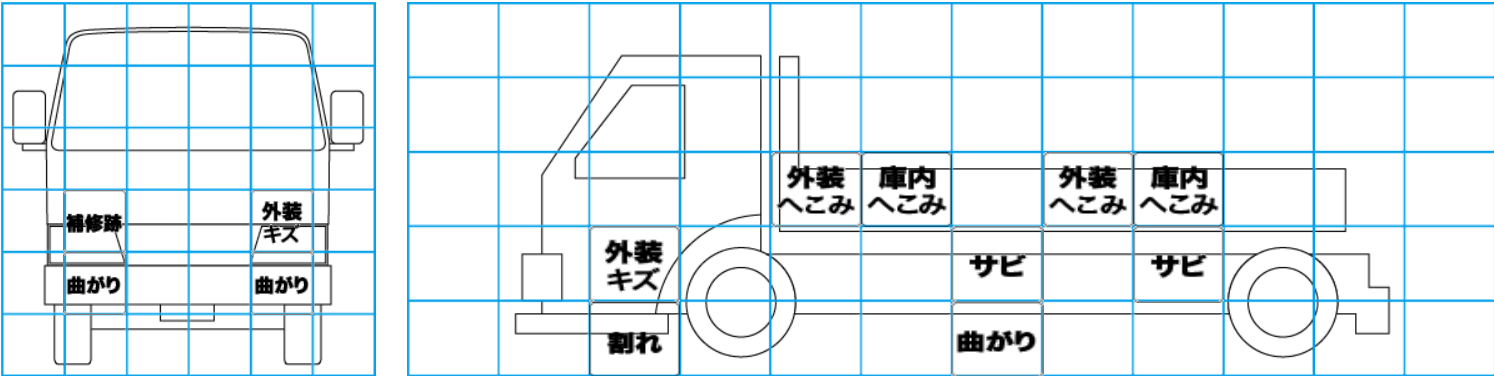
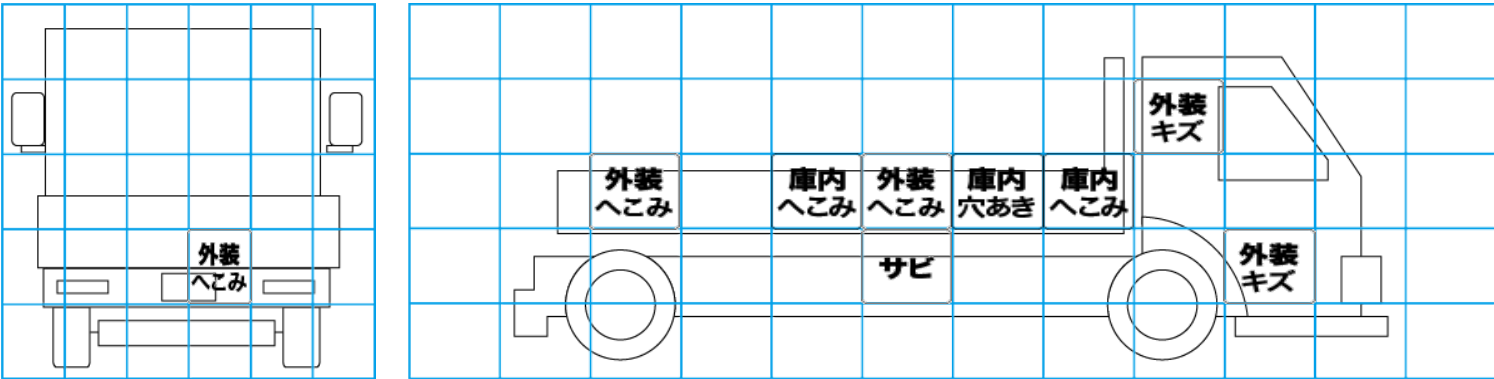
| 外装状態 | | | | |

| 特記事項 | キャブ内キズ、汚れ。キャブ上シートデッキ付。エアー漏れあり。フロントバンパー曲がり。インパネポケット欠品。キャブ内蛍光灯ユニット欠品。右ドア灰皿欠品。キャブ右前補修塗装あり。右コーナパネル割れ補修あり。冷却水タンクキャップ欠品。右側工具箱2ケ、ロック不良。<br>エンジンキー1本。尿素タンクキー2本。 |

| 上物仕様 | | | |
|---|---|---|---|
| 【備考】引き出しフック14対。スタンション穴21ヶ。作業灯2ヶ。床板割れ、穴あきあり。ボデー看板跡あり。 | | | |

| 【外装】 | | | | | 【ボデー内】 | | | | | | | |
| 外装キズ | 外装へこみ | うき | 曲がり | サビ | 補修跡 | 割れ | 庫内キズ | 庫内へこみ | 庫内穴あき | 床汚れ | | |
