車両チェックシート

管理番号:0938096

| 車 両 情 報 | | | | | |
|---|---|---|---|---|---|
| 三菱ふそう | 令和8年06月 | 2KG-FK65F | 冷凍バン | FK65F-622905 | |

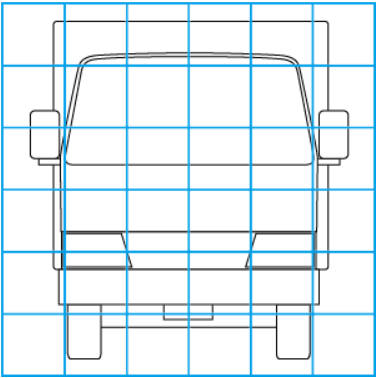
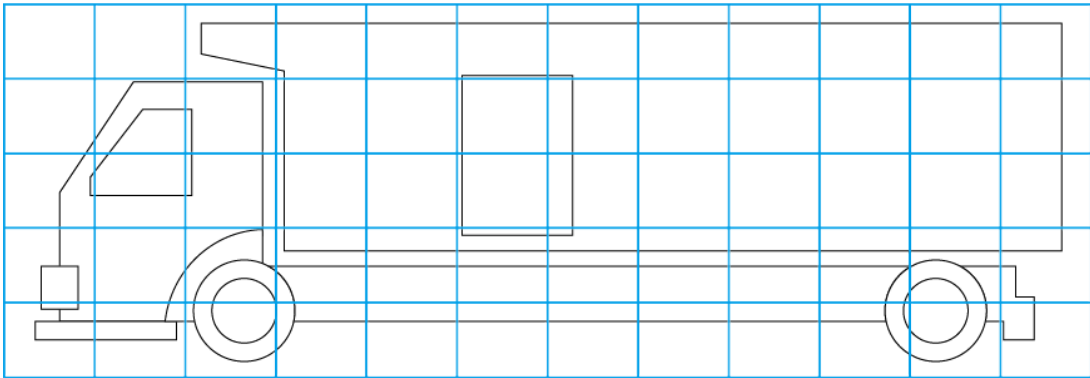
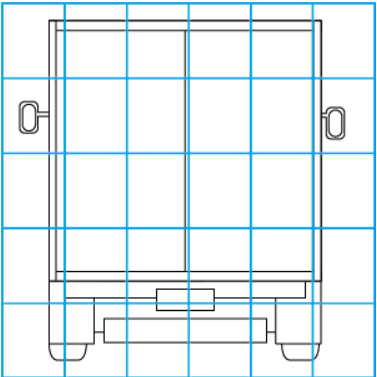
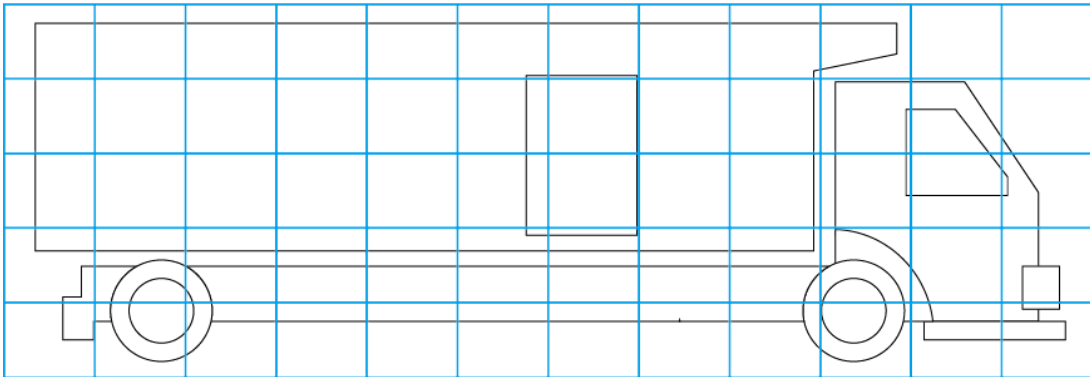
| 外装状態 | | | | |

| 【外装】 | | 【ボデー内】 | | | | | | | | | |
| 外装キズ | 外装へこみ | うき | 曲がり | サビ | 補修跡 | 割れ | 庫内キズ | 庫内へこみ | 庫内穴あき | 床汚れ | |
