車両チェックシート

管理番号:0938097

| 車 両 情 報 | | | | | |
|---|---|---|---|---|---|
| UDトラックス | 令和3年08月 | 2PG-CG5CA | 冷凍バン | JNCMB02G1MU062117 | |

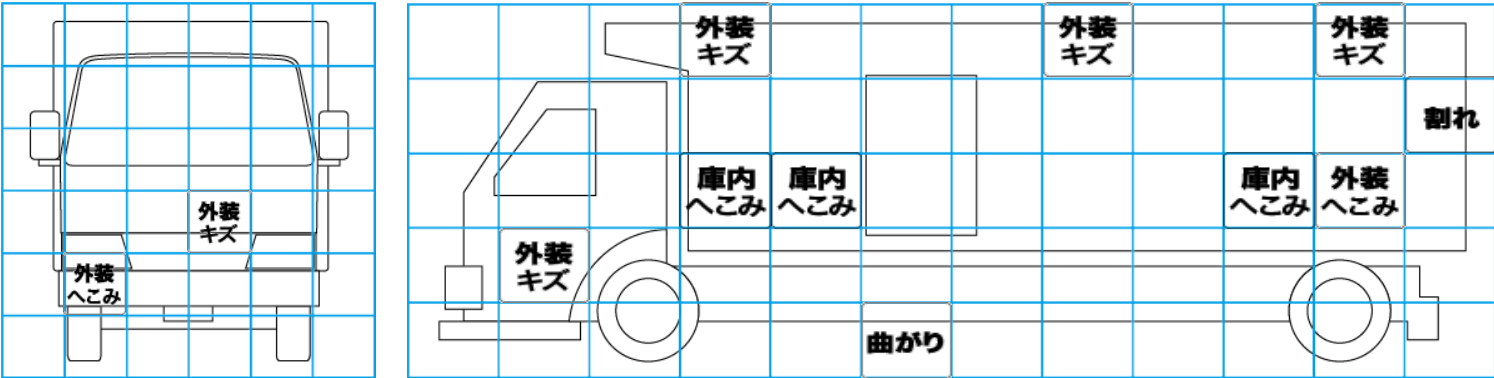
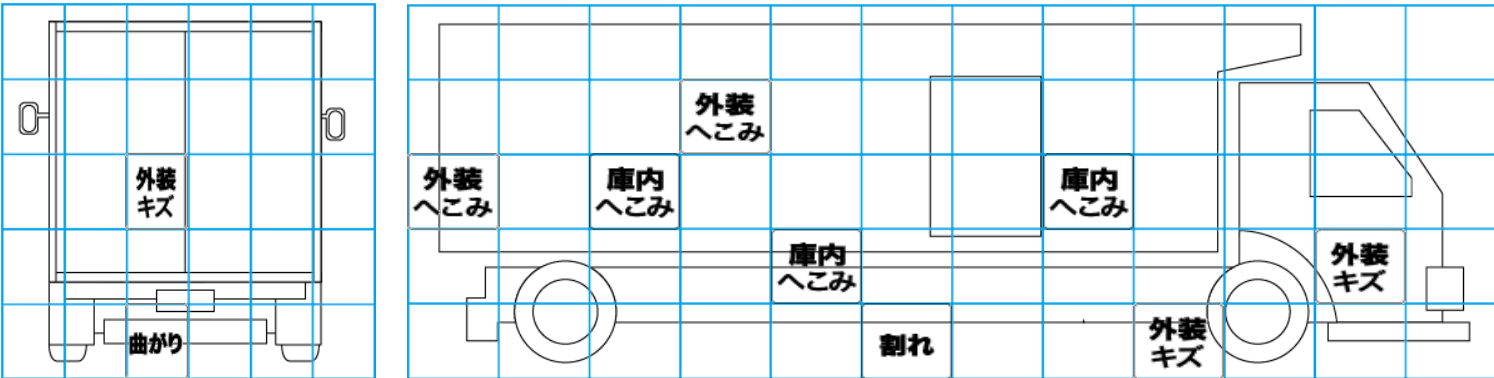
| 外装状態 | | | | |

| 上物仕様 | | | |
|---|---|---|---|
| 【備考】断熱材：サイド75mmリヤ75mm。ラッシングレール2段。ジョロダーレール4列。庫内灯4ケ。水抜き穴前後2対。庫内凹みあり。床凹みあり。ボデー左側面凹み穴あきあり。右リヤターミナルゴム欠品。 | | | |

| 【外装】 | | | | 【ボデー内】 | | | | | | | |
|---|---|---|---|---|---|---|---|---|---|---|--|
| 外装キズ | 外装へこみ | うき | 曲がり | サビ | 補修跡 | 割れ | 庫内キズ | 庫内へこみ | 庫内穴あき | 床汚れ | |
