| 車両情報 | | | | |
| 日野 | 平成27年3月 | TKG-FD7JLAG | アルミウイング | FD7JLA-16817 |

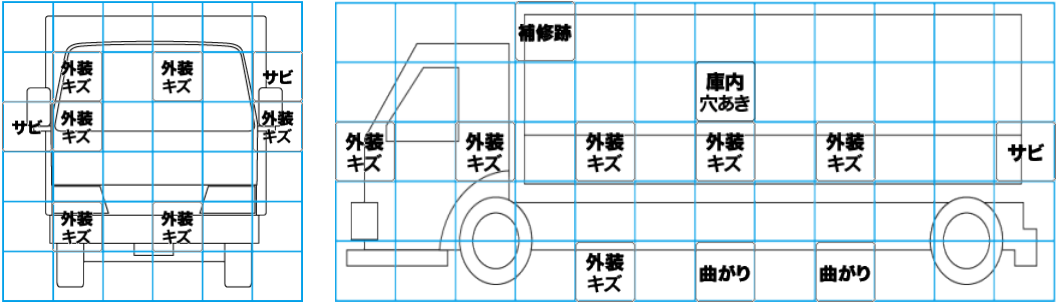
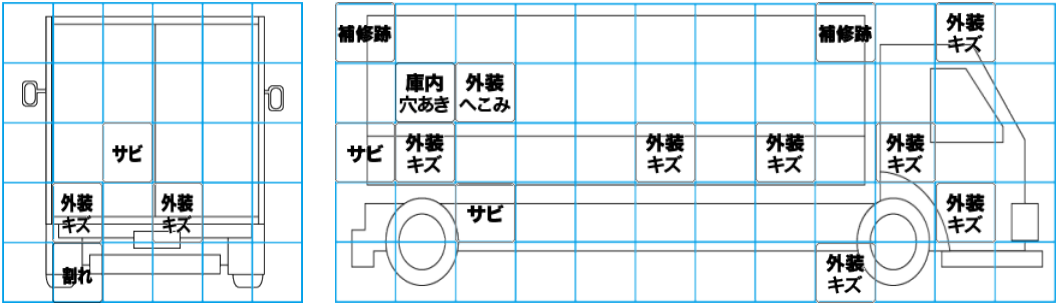
| 外装状態 | | | |
| キャブコーション | フレーム番号 | フレームのさび | 飛石 |
| 有 | 確認済 | 小 | 飛石有(リペア 不可) |

| 【外装】 | | | | | 【ボデー内】 | | | | |
| 外装キズ | 外装へこみ | うき | 曲がり | サビ | 補修跡 | 割れ | 庫内キズ | 庫内へこみ | 庫内穴あき |
